Prováděcí zpráva

Sanační práce přízemí, rekonstrukce podlah – budova Muzeum Oderska

Návrh technického řešení sanace přízemí, místností a komunikačních prostor budovy Muzeum Oderska

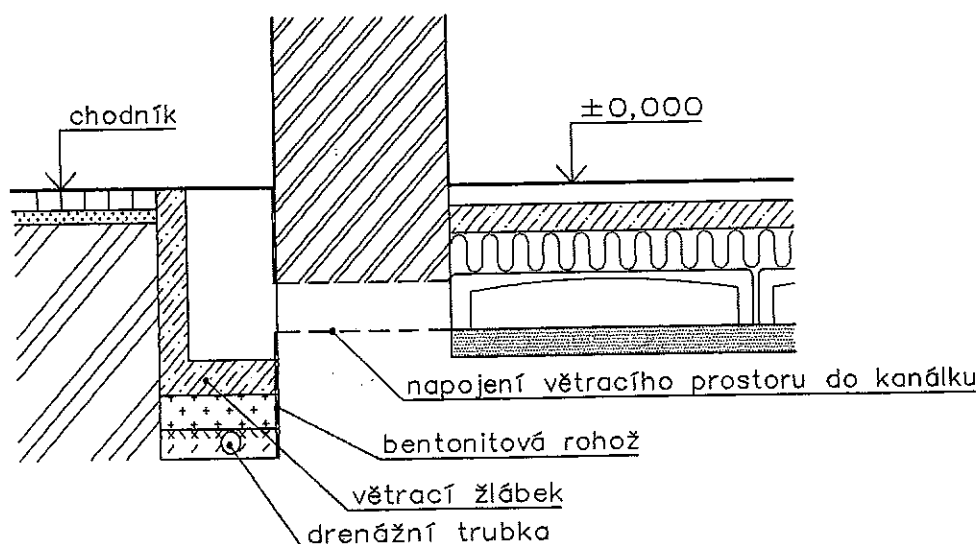
Omítky jsou vlhkostí poškozeny až do výše pod parapety oken přízemí cca 1 m nad terén. Dochází k průsakům vlhkosti, která ztéká z oplechování parapetů a říms celého průčelí budovy. Dále pravděpodobně je porucha v napojení dešťového svodu na odpadní potrubí v pěší komunikaci, pod zemí.

Vytvořený větrací kanál přispěje pro lepší odvětrání vlhkosti základového zdiva, bude sloužit jako sběrač a odvodnění povrchové vlhkosti, sloužit pro zaústění nasávacích otvorů pro provzdušnění podlahy v interiéru přízemí.

- 1) Odsekání vlhkostí degradovaných omítek 0,5 m nad hranici viditelného zvlhnutí, což je asi 1,5 m nad terén
- 2) Rozebrání žulové kostky a odkop po celé délce průčelí do hloubky cca 1 m
- 3) Sanace odhaleného základového zdiva, provedení hydroizolační omítky
- 4) Osazení kontaktní bentonitové rohože jako dodatečná pojistná hydroizolace
- 5) Provedení revize napojení dešťového svodu. Osazení kontrolní a revizní šachty včetně čistících kusu a pachové uzávěry
- 6) Provedení větracího kanálku po celé délce průčelí, odvodnění větracího kanálku a napojení na revizní šachtu
- 7) Osazení kovového roštu a v místě vstupu do budovy žulového prahu - překrytí kanálku
- 8) Doplnění Vy vyspravení žulové dlažby mosaikovou kostkou a zaspárování

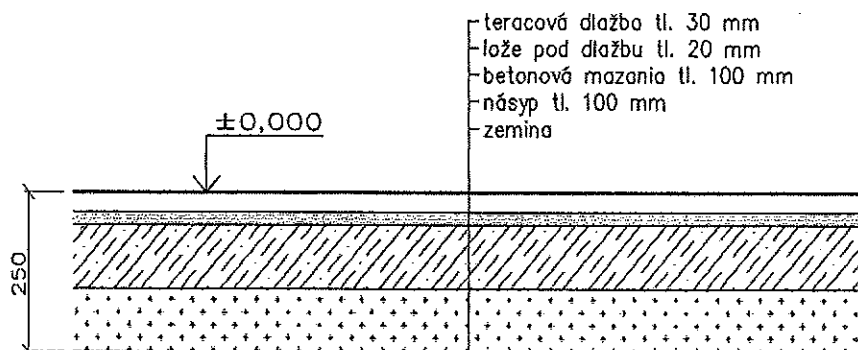
OSTATNÍ MÍSTNOSTI MUZEA – schéma stávající podlahy

V této části budovy jsou provedeny novodobé kce podlah s krytím teracovou dlažbou ze 70 let. Stávající dlažba nevyhovuje hlavně z estetického hlediska. Lze předpokládat, že i zde je pod betonovou kci skryt problém se zvlhlým podzákladím. V rámci rekonstrukce podlahových vrstev dojde k sanaci a vylepšení vlhkostních podmínek.

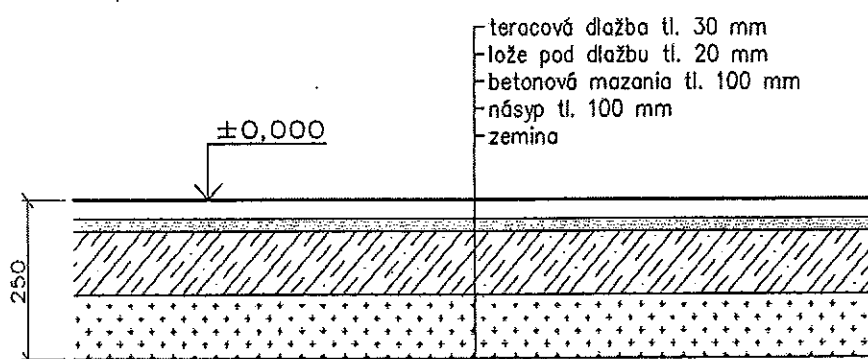
OSTATNÍ MÍSTNOSTI MUZEA – schéma stávající podlahy

V této části budovy jsou provedeny novodobé kce podlah s krytím teracovou dlažbou ze 70 let. Stávající dlažba nevyhovuje hlavně z estetického hlediska. Omítky jsou po obou stranách silně napadeny vlhkostí. Výše projevů – vlhkostních map, do 1 m nad podlahu. Lze předpokládat, že i zde je pod betonovou kci skryt problém se zvlhlým podzákladem. V rámci rekonstrukce podlahových vrstev dojde k sanaci a vylepšení vlhkostních podmínek. Výměně podlahových krytin. Výměně poškozených omítek za sanační vápeno trasové difuzně otevřené omítky.
