Klokočůvek 327, Odry

Mykologický průzkum krovu

12. 5. 2017

Ing. Radim Kaluža

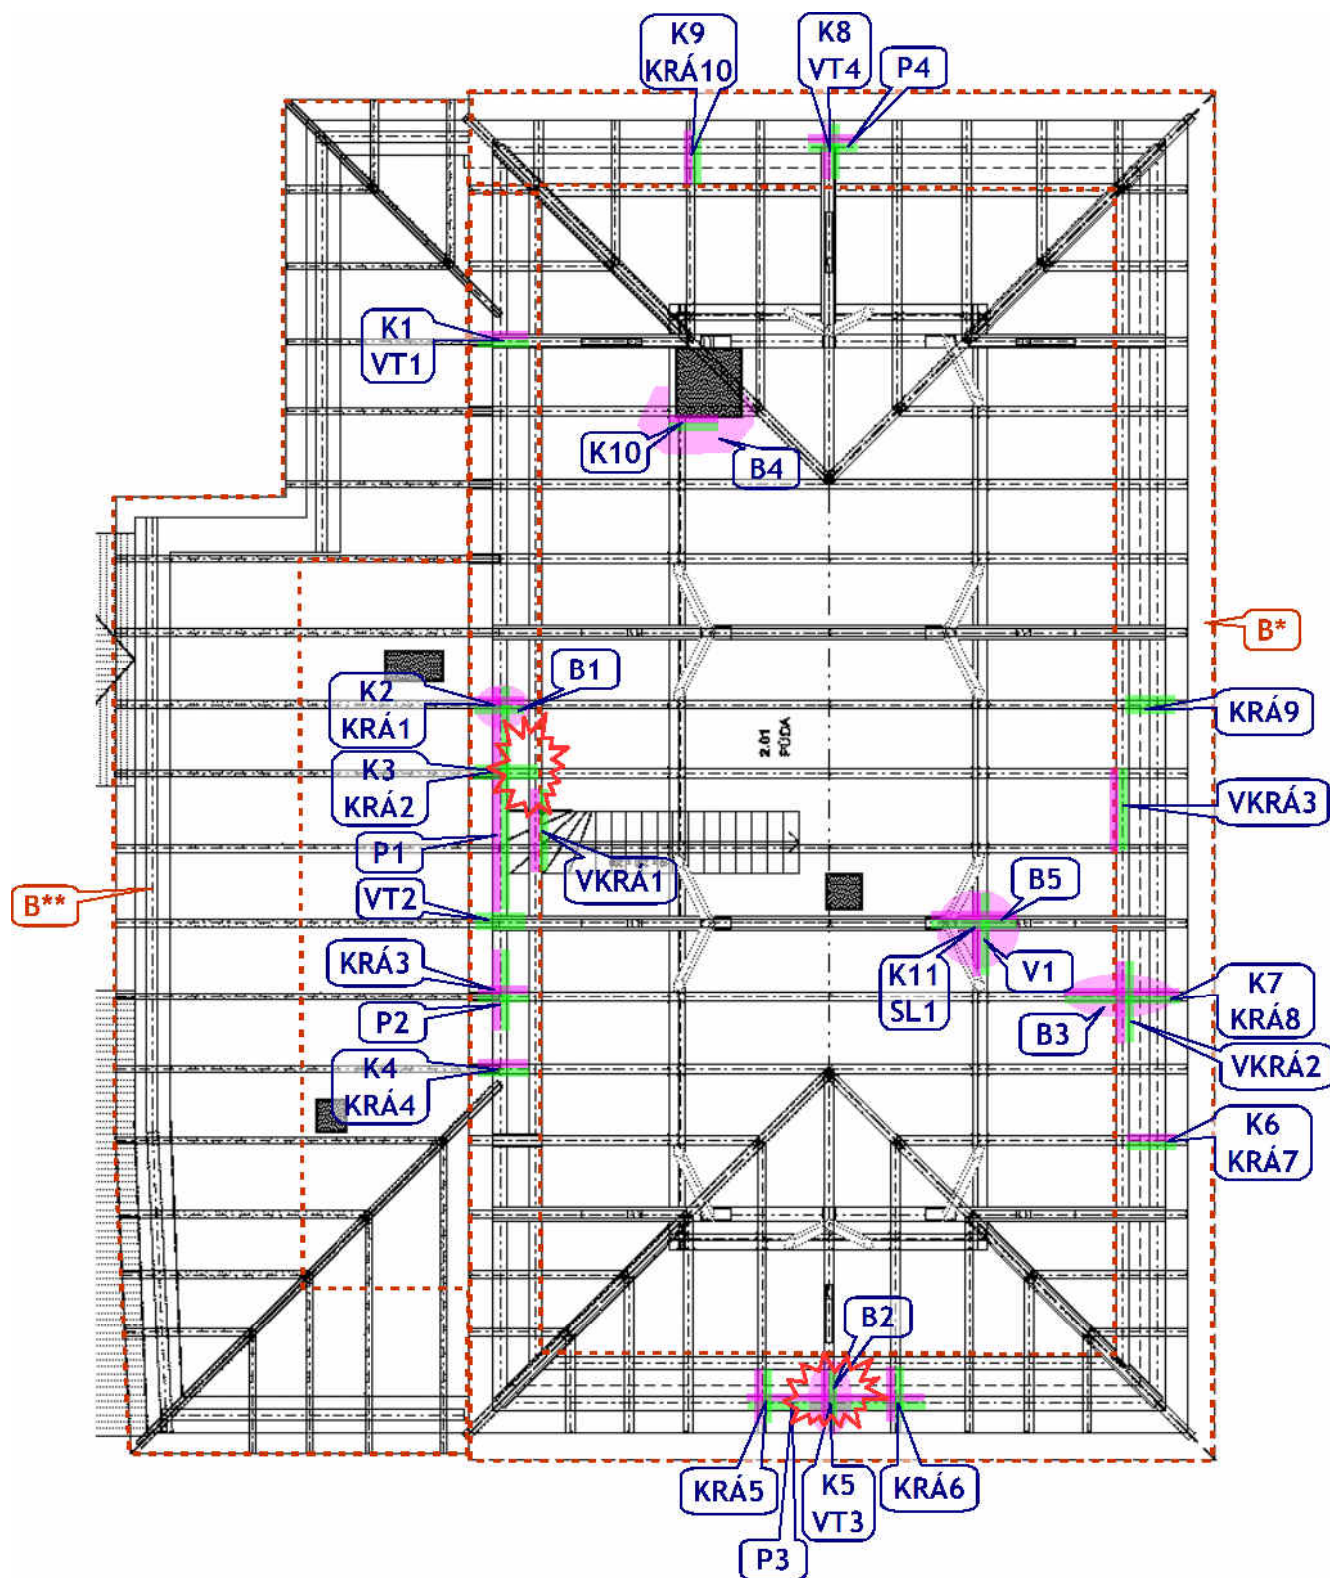
Zjištěná poškození - orientační plánec

Naprostá většina zjištěných napadení krovu je situována v blízkosti okapů střechy, kde jsou nejčastěji napadeny dřevěné prahy, zhlaví vazných trámů, krátkata a spodní konce krokví.

Na dvou místech označených v příloze č. 1 byla zjištěna destruktivní poškození podlahy půdy biologickými činiteli.

Zjištěná hloubková poškození (zeslabení funkčního profilu prvku o více než 5%) **dřevěných prvků dřevokazným hmyzem a houbami jsou zakreslena v orientačním plánu** (příloha č. 1) **a popsána v příloze č. 2 „Zjištěná biotická poškození krovu a doporučená sanační opatření“**. Uvedený výčet poškození však není úplný, a to zejména z následujících důvodů:

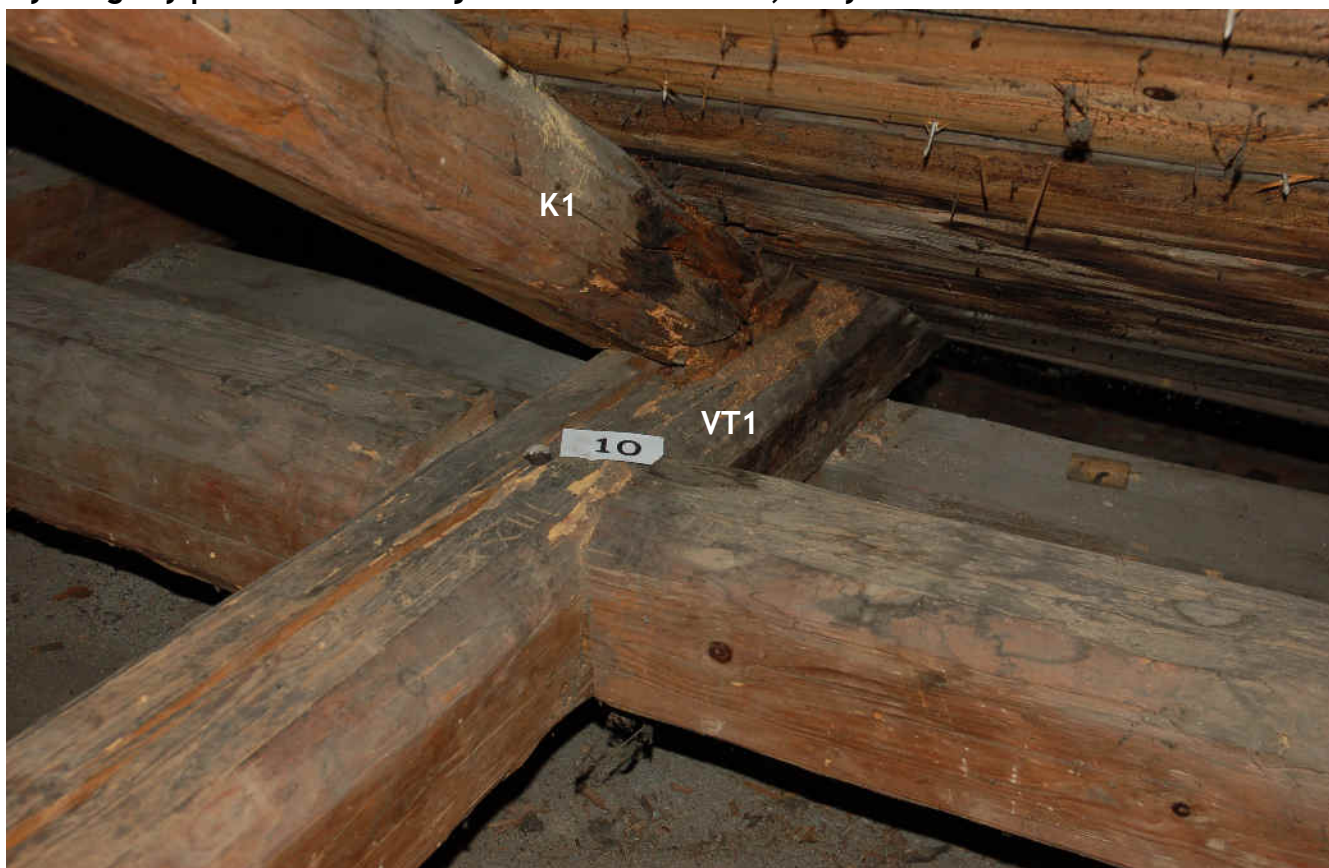
Obr. 1 Hlubkové poškození zhlaví vazného trámu a krokve hnědou hnilobou a dřevokazným hmyzem - stav po provedení kontrolních vpichů.

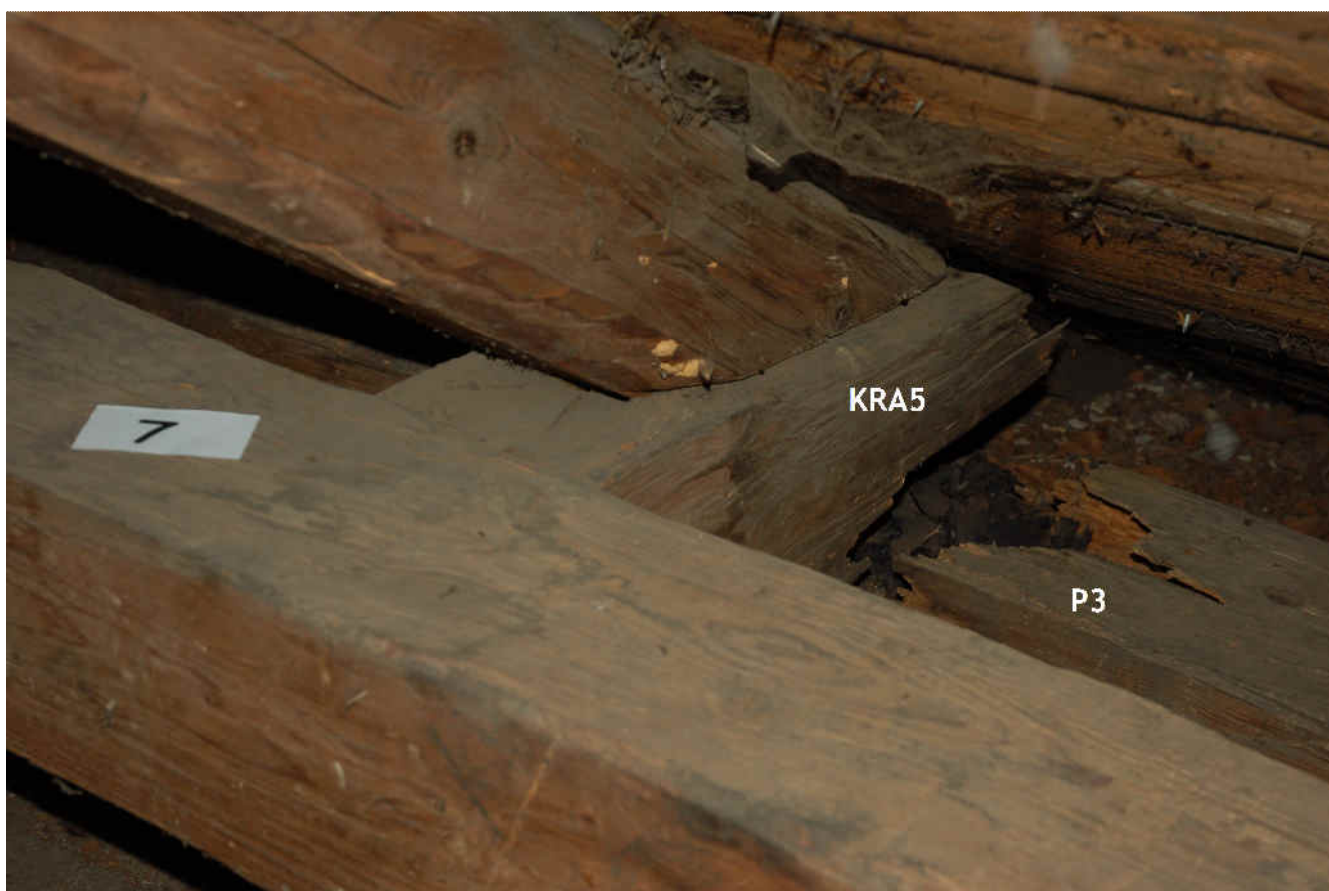
Obr. 2 Totální destrukce krátkete a dřevěného prahu hnědou hnilobou a dřevokazným hmyzem z čeledi ČERVOTOČOVITÝCH.

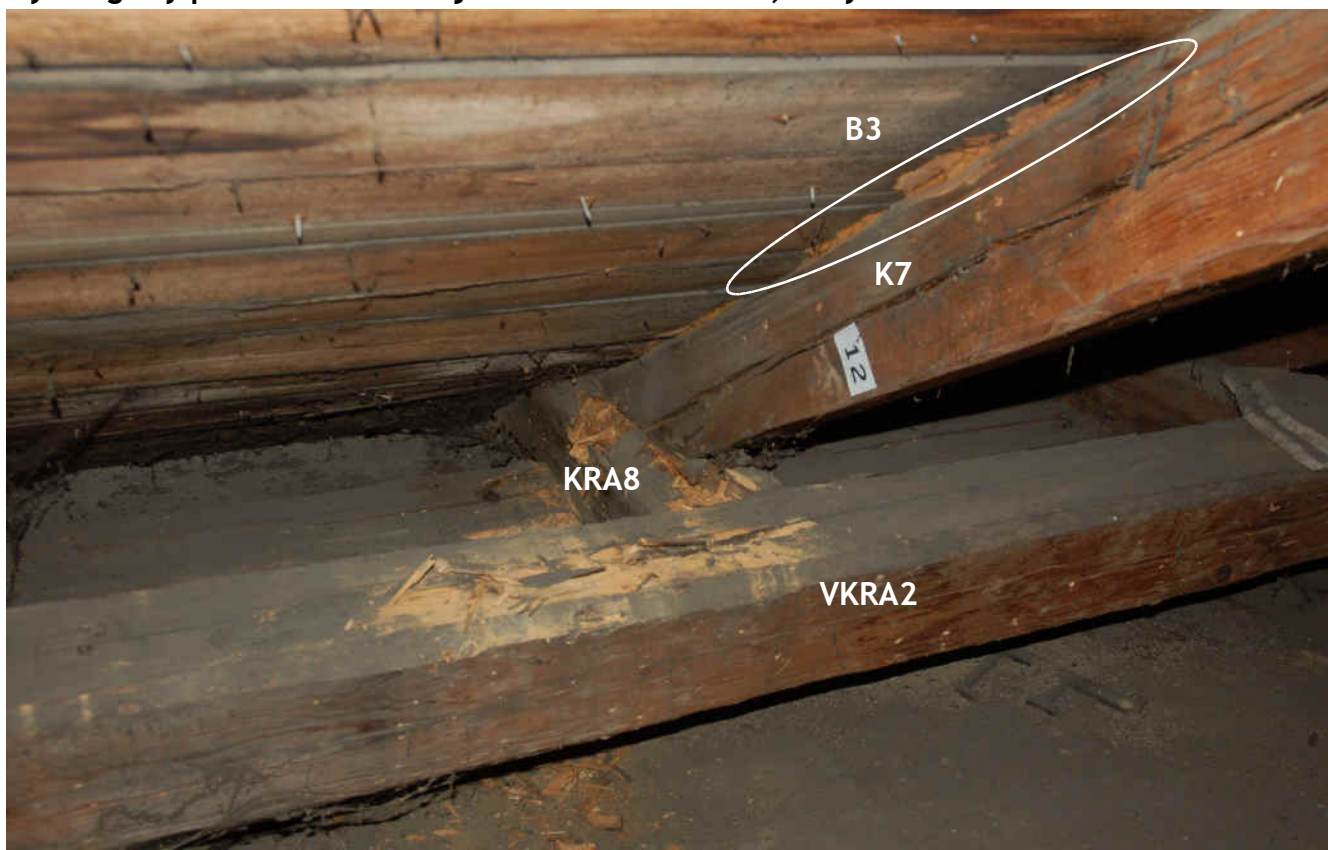
Obr. 1 Hlubkové poškození krátkčete, výměny krátkčat a krokve hnědou hnilobou a dřevokazným hmyzem - stav po provedení kontrolních vpichů. Na krokvi a bedněni je zřetelná plodnice dřevokazné houby z čeledi CHOROŠOVITÝCH.

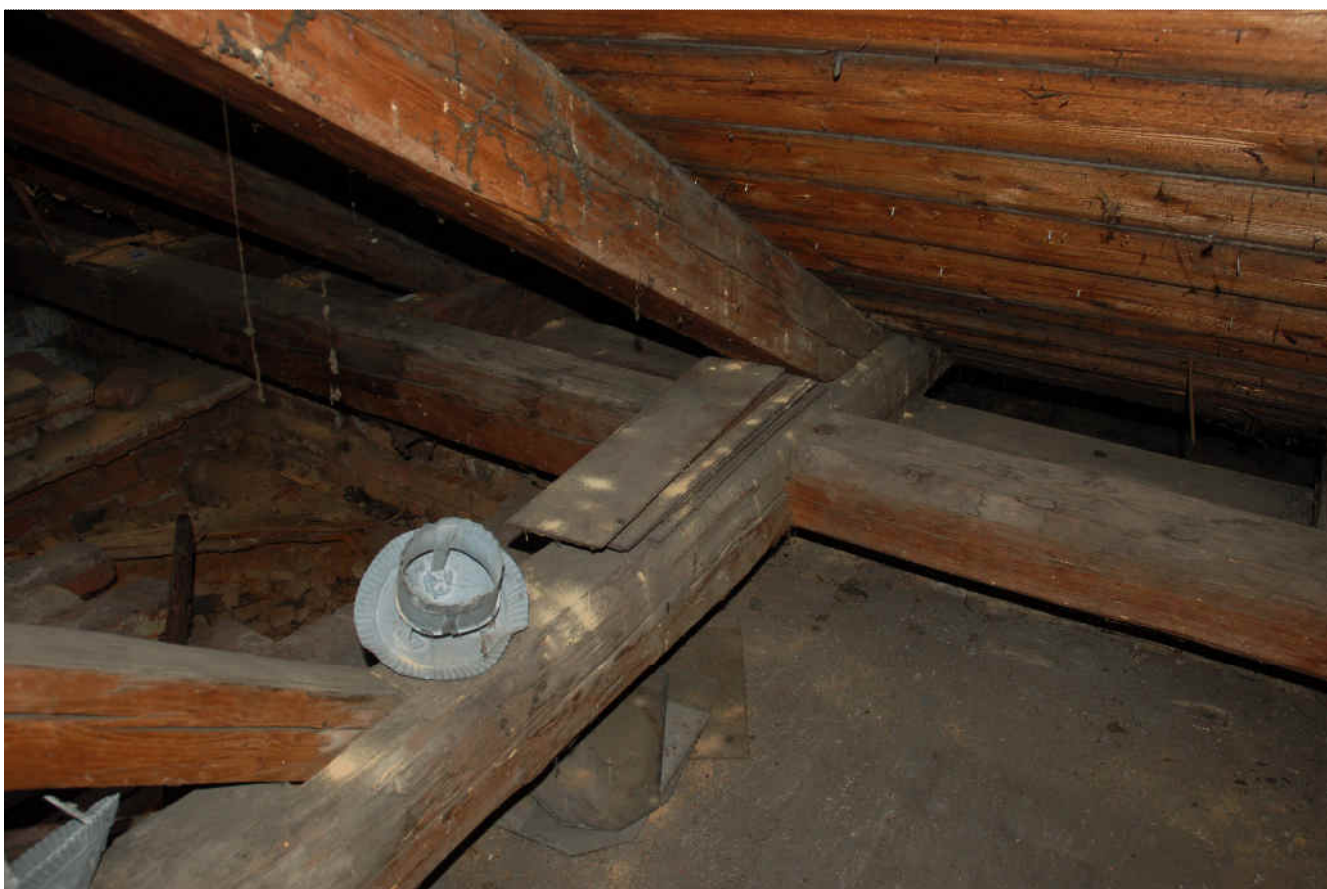
Obr. 2 Čerstvé výměsy larev dřevokazného hmyzu z čeledi TESARÍKOVITÝCH na povrchu dřevěných prvků svědčící o aktivní přítomnosti larev ve dřevě.

Vzhledem ke zjištěnému stavu krovu, zejména pak aktivnímu napadení tesaříkem, doporučuji brzké provedení (nejdéle do 3 let) chemické sanace krovu a jeho tesařských oprav společně s výměnou střešního pláště. Způsob a postup provedení prací je uveden v kapitole 6.1.
