ZJEDNODUŠENÝ STAVEBNĚ TECHNICKÝ POSUDEK

PODKROVÍ BÝVALÉ ŠKOLY NA POHOŘI

Adresa: Pohoř, č.p. 30

Datum zpracování: 09/2019

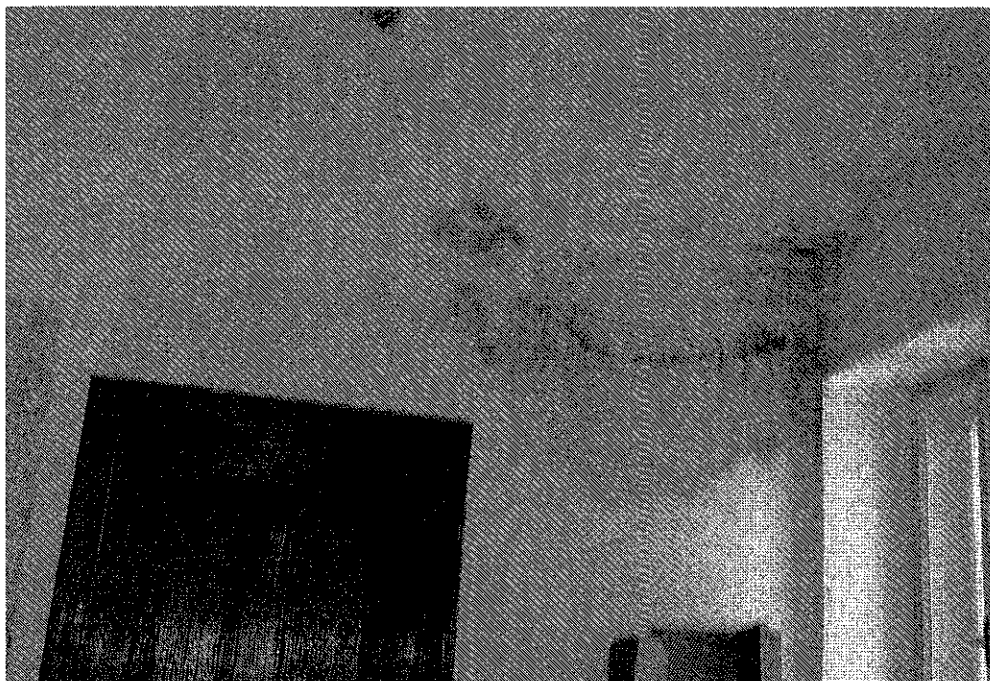
Vnitřní prostor je řešen velkoryse s velkou centrální halou se schodištěm a v celém objektu jsou světlé výšky místností více jak 3 m. Podlahy chodeb a schodiště jsou provedeny z kvalitního materiálu teraco ve velmi dobrém stavu bez trhlin. Zábradlí schodiště je tradiční kovové zdobné. V interiéru jsou patrné na omítkách trhliny a lokálně vzniklé plísně, způsobené nedostatečným provětráváním objektu.

Plísně v interiéru

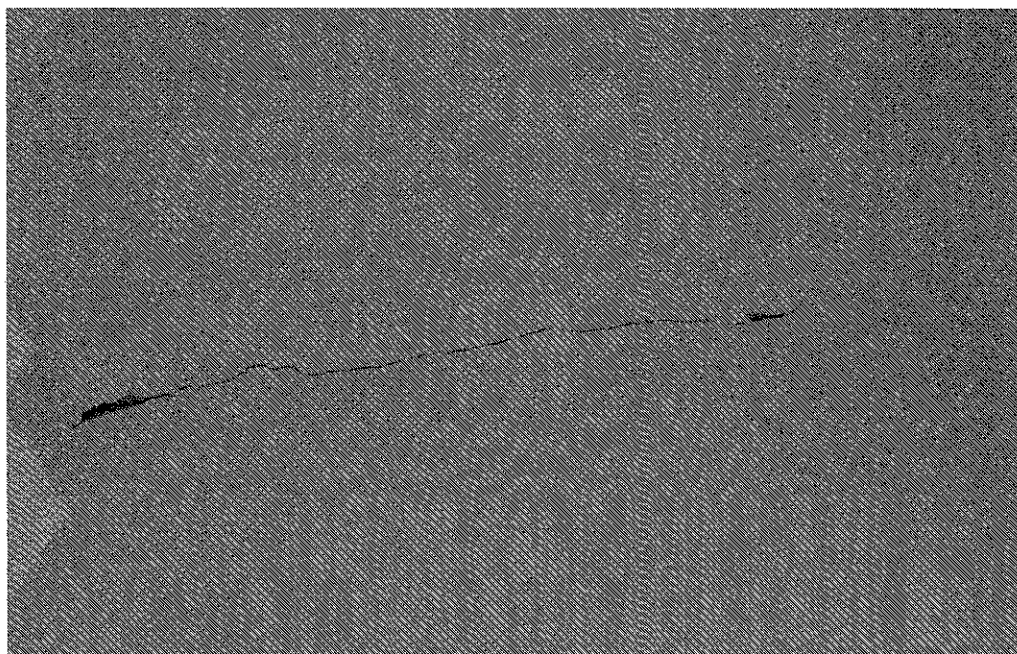
Trhliny v interiéru

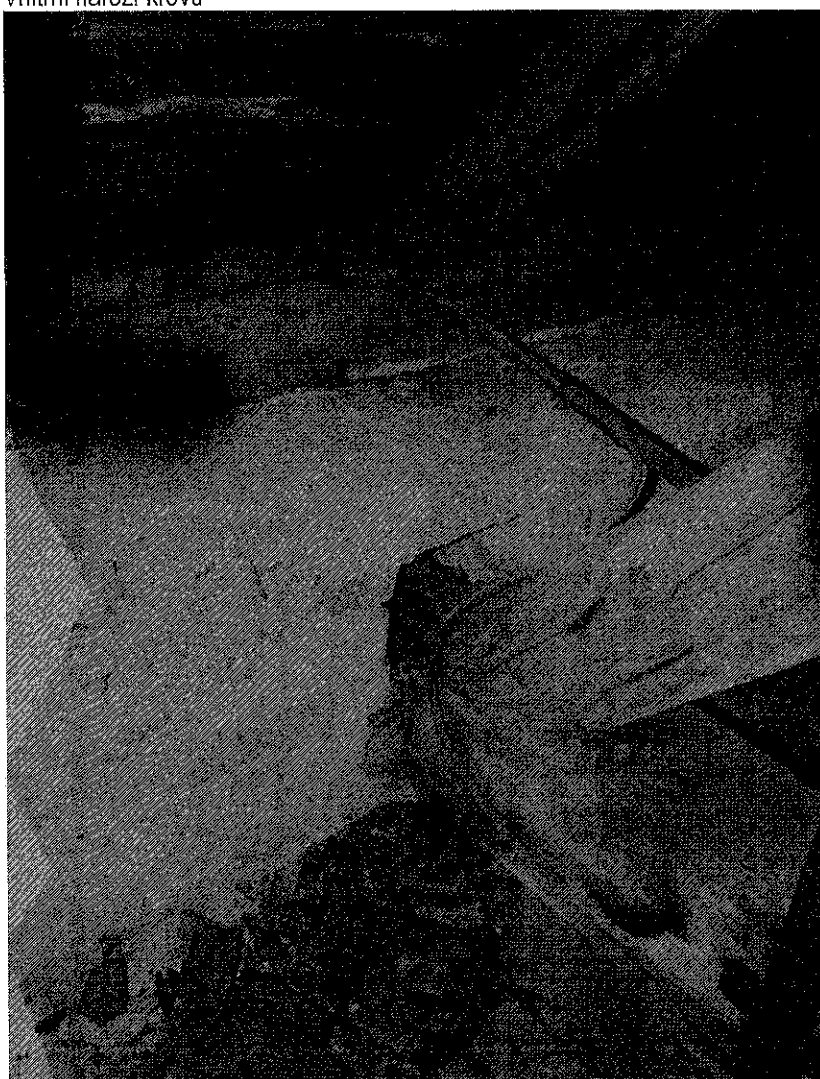
Do podkroví místy zatéká, krov je ve špatném technickém stavu, zhlaví některých vazných trámů je již zborcené a tedy nefunkční. Krov je tvořen vaznicovou soustavou – stojatá stolice. **Část konstrukce krovu je v havarijním stav.** Dřevěné prvky jsou napadeny dřevokazným hmyzem, byly objeveny větší defekty dřevěných částí krovu (měkké části) – ztráta pevnosti konstrukce způsobené vlhkostí dřeva a napadením dřeva hmyzem. Pozednice je kotvena k nízké nadezdívce (cca 50 cm). Přístup do podkroví je po schodišti. Podlaha v podkroví je dřevěná krytá půdovkami, při zatížení se podlaha prohýbá.

Degradované zhlaví vazného trámu

Objekt má z hlediska nového využití velký potenciál. Velkorysé vnitřní prostory umožní vytvořit např. kvalitní bydlení pro seniory, případně nadstandartní byty. Nutno přijmout co nejdříve opatření k zajištění havarijního stavu vadných prvků krovu.

Další postup: zajištění havarijního stavu objektu, jeho nosných částí - posoudit konstrukci krovu, základové konstrukce statikem. Dále doporučujeme zaměřit objekt, provést sondu uložení zhlaví dřevěných trámů stropů, zadat mykologický průzkum, vypracovat studii stavby.

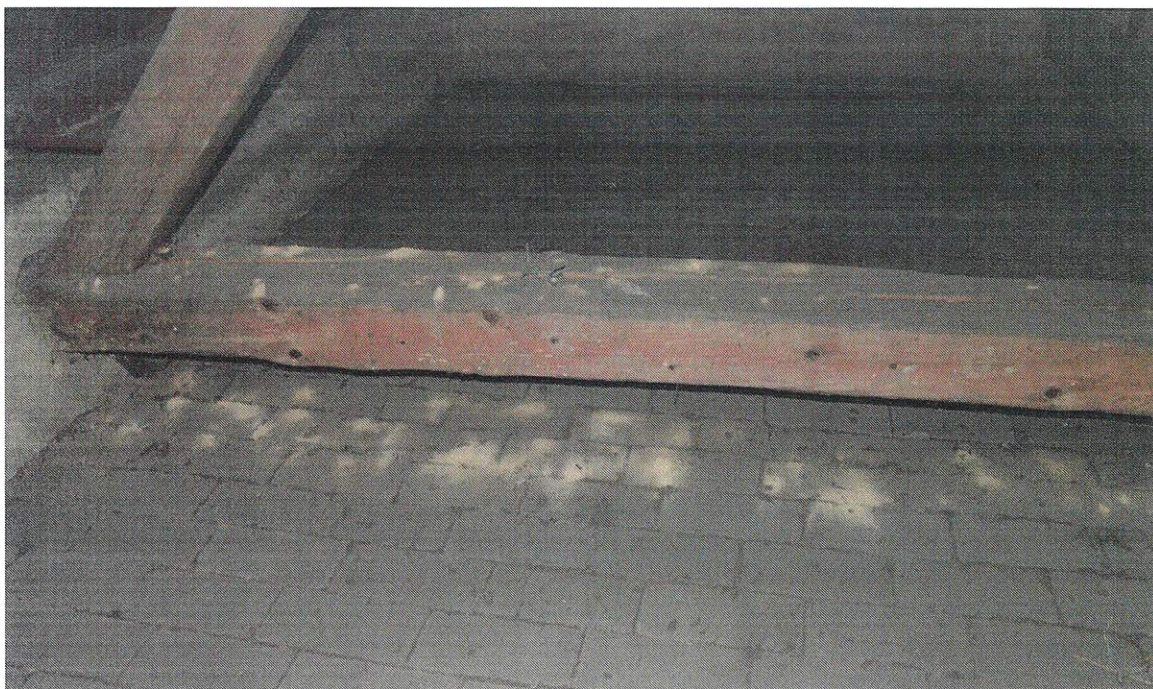
Napadený vazný trám (na podlaze stopy činnosti dřevokazného hmyzu)
