NÁVRH NA RESTAUROVÁNÍ

„OBNOVA BERNHEIEROVY HROBKY V ODRÁCH“ KAMENNÉ ARCHITEKTONICKÉ PRVKY

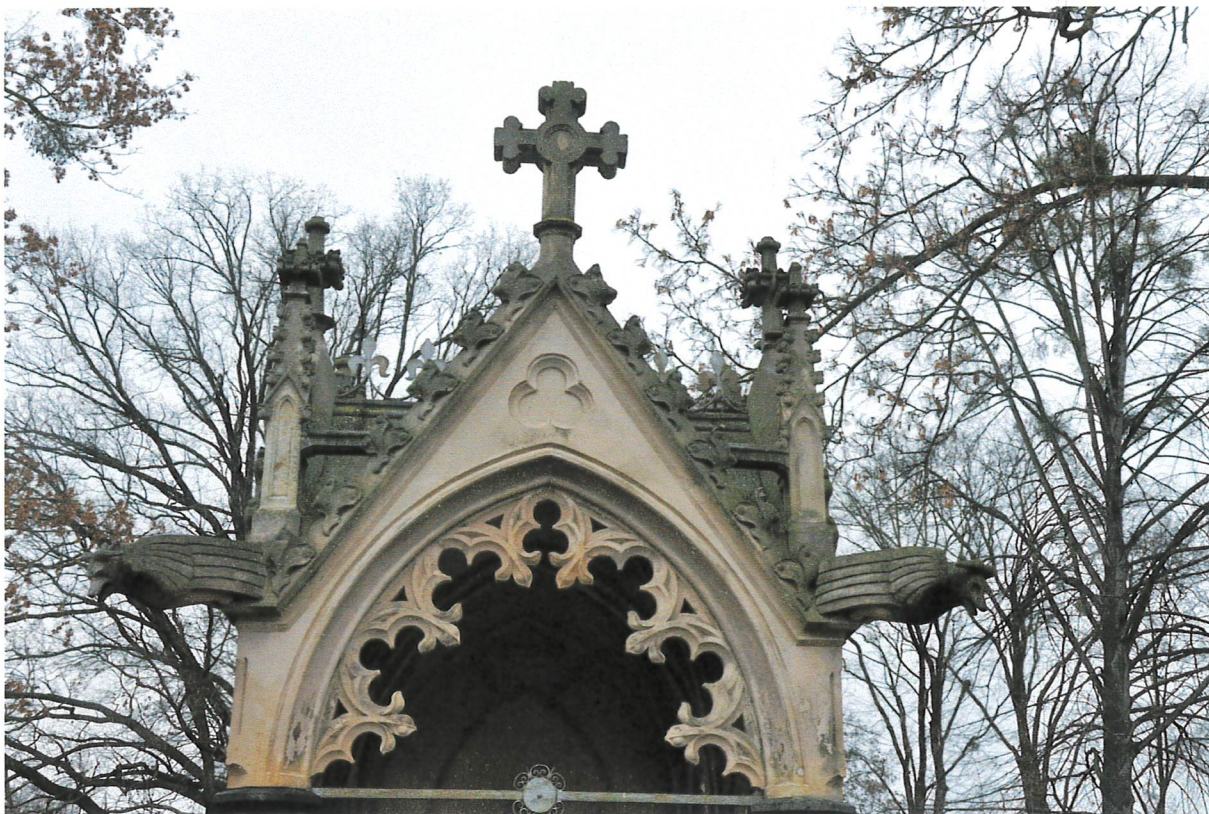
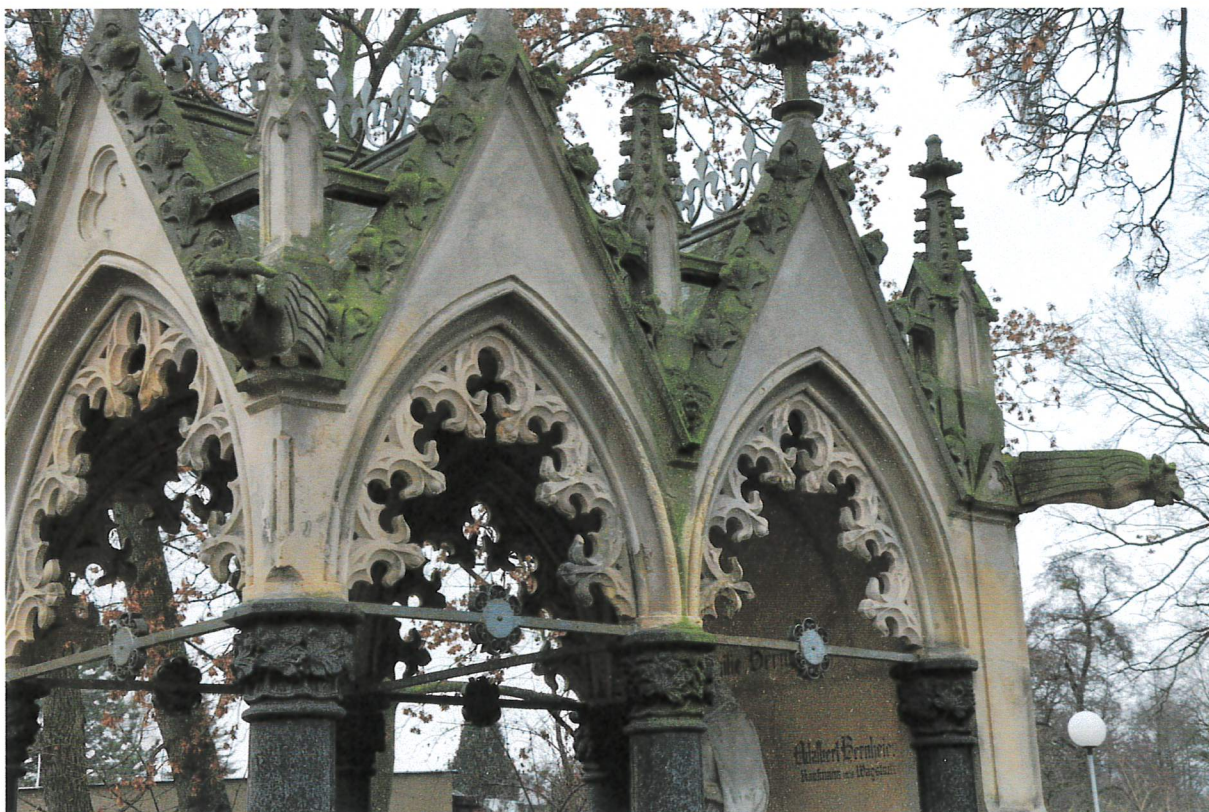
SOUČASNÝ STAV

Povrch kamene pokrývají tmavé depozity, řasy a lišejníky, pískovcová část je na povrchu značně degradovaná, kámen je zpískovatělý a dochází zde k oddělování povrchových vrstev. Na několika místech došlo k oddělení větších částí římsy.

V povrchové vrstvě kamenného materiálu jsou do hloubky vpité prachové nečistoty, které v místech tzv. stínů tvoří velmi silné černé krusty, které způsobují neprodyšnost povrchu kamene a jeho následné drolení či odpadávání. Prachové nečistoty jsou na povrchu kamene přítomny lokálně a v různé intenzitě.

Při posledních opravách památky došlo k celoplošnému sjednocujícímu nátěru pískovce béžovou barvou neznámého složení, patrně barvou na akrylátové bázi. Tato barva je již na mnohých místech opršelá a tam, kde není přítomna je vidět veliké množství zahloubených defektů – výdrolů – způsobených stékající vodou. Tyto projevy degradace jsou pro hořický, měkký pískovec, poměrně typické. Na značném procentu povrchu především vnějších jemných kamenických prvků tvoří tento negativně zahloubený reliéf esteticky nepříjemné mapy. Mnohé z těchto defektů byly v minulosti, zřejmě při komplexním zásahu, vyplněny minerální maltou (patrně umělý kámen Petra), tato malta je však již značně uvolněná, kolem těchto doplňků dochází k vymývání pískovce a další jeho degradaci, spráskávání, drolení. Plastické defekty se tedy nacházejí poměrně hustě na celém povrchu památky.

Silné znečištění a poškození povrchu pískovce

- 1) Bude provedena eliminace nepříznivých vlivů mikrovegetace na povrchu kamene (mechy, zelené zrněnky), a to mokrou cestou za pomoci měkkých kartáčů i speciálních prostředků pro čištění biologického napadení

- 2) V místech silnějšího znečištění prachovými depozity a černými krustami (např. v hloubkách modelace) budou lokálně použity naměkčovací zábaly, tato místa budou poté mechanicky čištěna měkkými kartáči, za stálého oplachování tekoucí vodou.
- 3) Znečištěná místa, na něž nebyly účinné předchozí metody, budou čištěna metodou mikropískování pomocí velmi šetrných abraziv – jemně mletých bílých korundů. Bude se jednat především o místa v hloubkách modelace.
- 4) Budou odstraněny zbytky uvolněného a zvětřelého spárování či druhotných doplňků.

Pískovcové součásti památky budou opakovaně napuštěny prostředky na bázi organokřemičitanů (na bázi esterů kyseliny křemičité), které zpevní jeho strukturu a zamezí jejímu rozpadu, trhliny a praskliny v materiálu budou injektovány pomocí zahuštěných organokřemičitých zpevňovačů s rozptýlenými minerálními plnivými (křemičitá moučka) nebo pomocí zahuštěné akrylové pryskyřice.

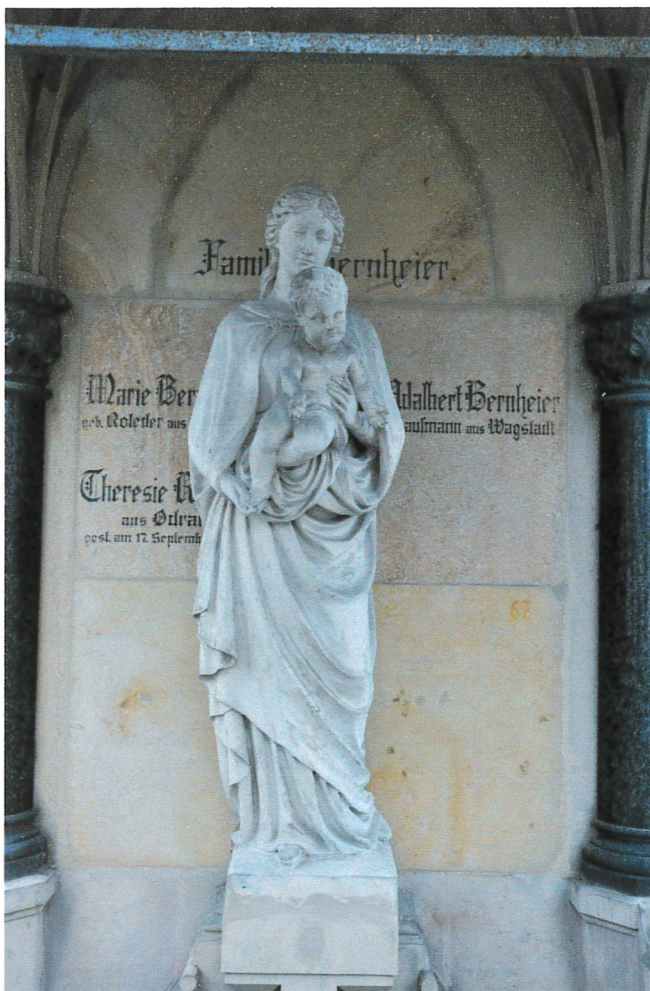
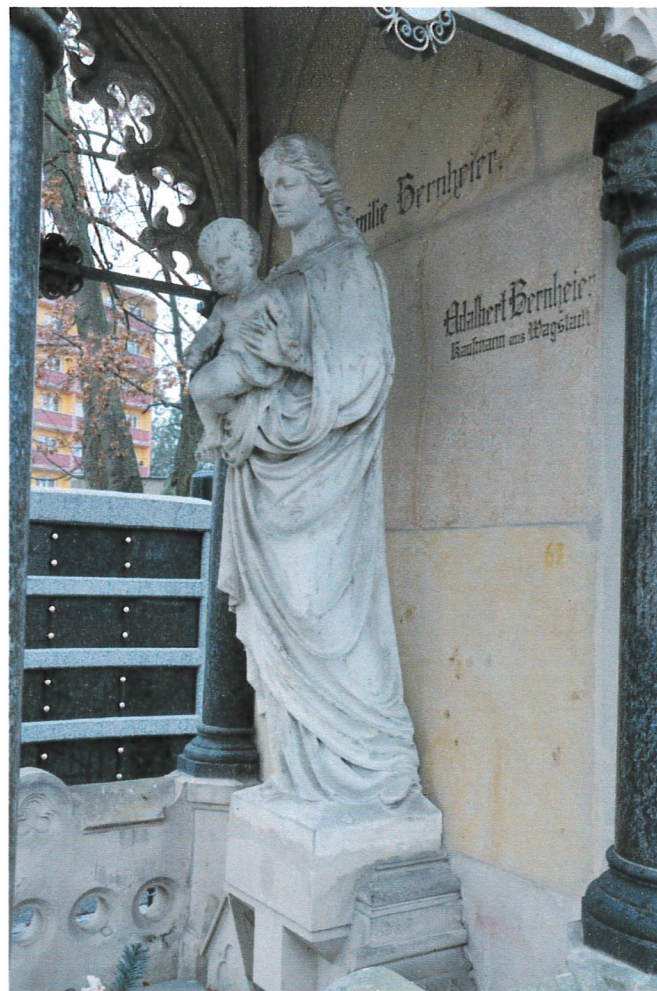
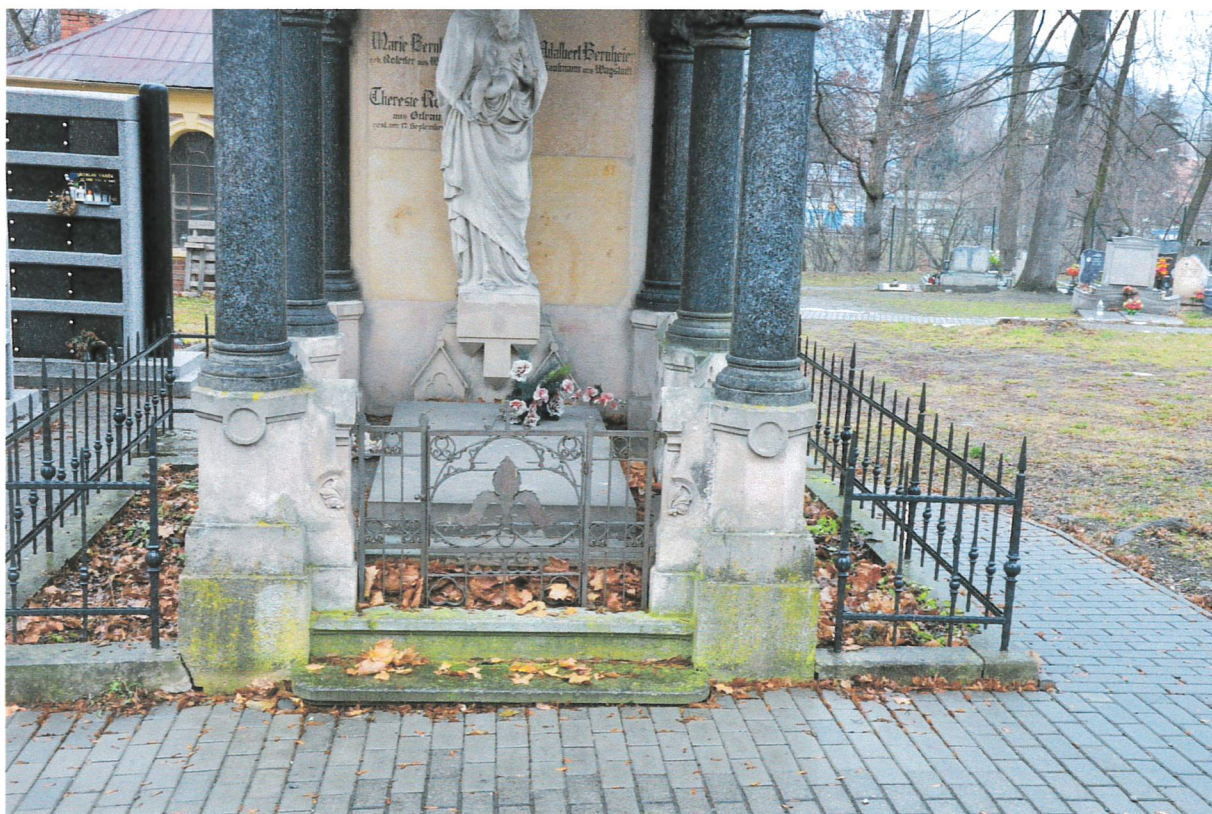
SOUČASNÝ STAV

Stav vnitřní sochy Panny Marie a přední branky

V rámci této etapy bude provedeno vysunutí a postupné snesení sochy Panny Marie. Toto snesení bude prováděno citlivě k povrchu subtilní modelace. Socha bude pak transferována do ateliéru restaurátora, kde bude probíhat její restaurování.

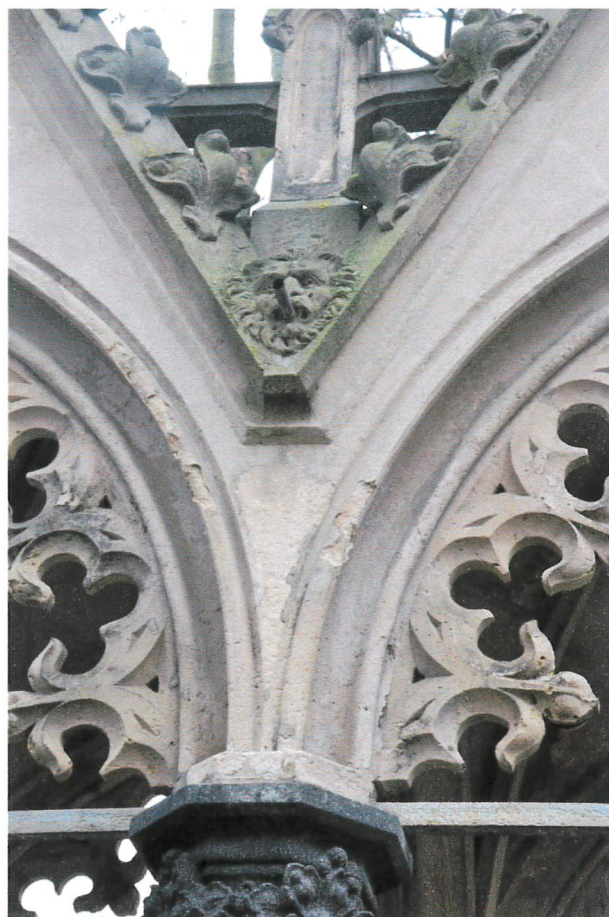
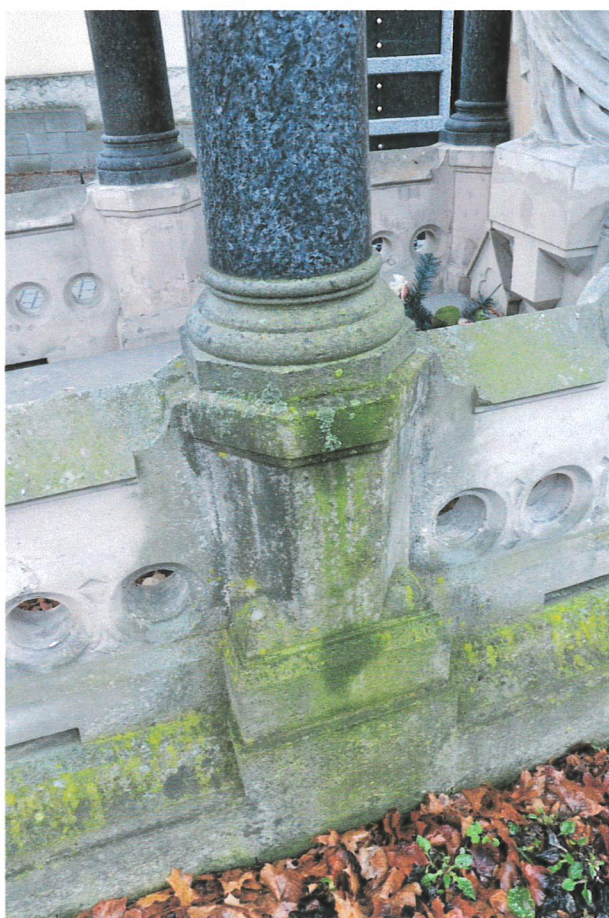
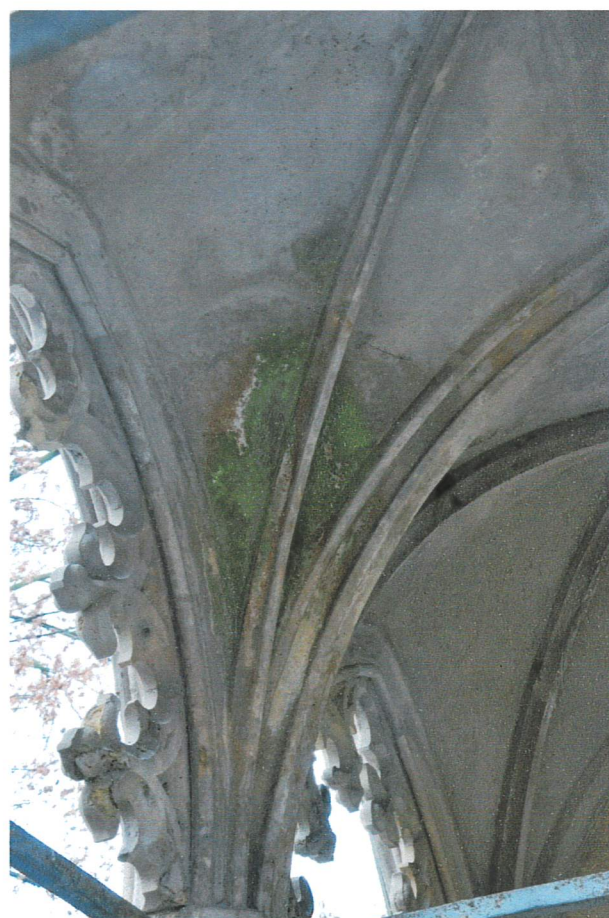
SOUČASNÝ STAV

Velmi silné černé krusty se vyskytují zejména v hloubkách modelace v tzv. stínech, kde také dochází k vysrážení ve vodě rozpustných solí, což se projevuje tvorbou tmavších skvrn.³

Ve vnitřním prostoru došlo k nepříjemnému zatékání dovnitř, skrze špatně těsnící či špatně odvodněný prostor střech, zřejmě zatéká spárami mezi kamennými díly. Zatékání se projevuje tvorbou vlhkých map na klenbě, na této vlhkosti narůstají porosty mikroorganismů, tato provlhčená místa jsou značně zrezavělá, což svědčí o tom, že se zde koncentrují vodorozpustné sole, jejichž koncentrace zde může být vysoká.

Silné poškození pískovcových detailů postižených erozí, ve vnitřní klenbě patrné zasolení materiálu

Na nejznečištěnějších místech, zejména v místech, kde došlo k nárůstu silných tmavých neprodyšných krust a výkvětu solí (rezavých míst zejména v podhledech v interiéru) bude nutné provést neutralizační zábal a tím i částečně eliminovat zasolení materiálu. Tyto zábaly budou provedeny opakovaně na zasažených místech, a to buničinou nasycenou destilovanou vodou a slabým roztokem hydrogenuhličitanu amonného, která bude obalena igelitovou fólií. Zábal bude po dvou až třech dnech odkryt a nasycená buničina se nechá pomalu vysychat. Ve druhé fázi bude použito odsolovací kompresní malty Remmers, která bude nahozena na postižená místa, především v podhledech. Tato malta zde bude ponechána po dobu cca 3 týdnů a po odbalení bude ponechána k pomalému vysychání, při němž by mělo dojít k transportu solí do této malty.

Je potřeba zdůraznit, že všechny použité materiály – pískovec, žula, diorit – budou doplněny zvláště připraveným umělým kamenným materiálem. Bude provedeno doplnění chybějících částí vniklých odlomením hran, rohů a profilace, dále pak budou zatmeleny silnější trhliny.

U pískovcových prvků budou doplněna poškozená místa (hrany, rohy, profily, voluty). Umělý kamenný materiál bude nanášen přímo, v místech většího namáhání na armatury z nekorodujícího materiálu. Následně budou doplňky povrchově opracovány do požadované struktury. Nejprve budou doplněny větší plastické defekty – rohy a profilace, poté menší výdroly a milimetrové defekty vzniklé opotřebením a odmyváním materiálu. Doplněná nebude však striktně veškeré poškození – opotřebení památky časem a přirozené opotřebení a stárnutí památky vlivem povětrnosti bude ponecháno jako výsledek trvání památky v určitém čase. Doplnky budou provedeny v umělém kamenném materiálu respektujícím strukturu, složení a barevnost originálu kamene.

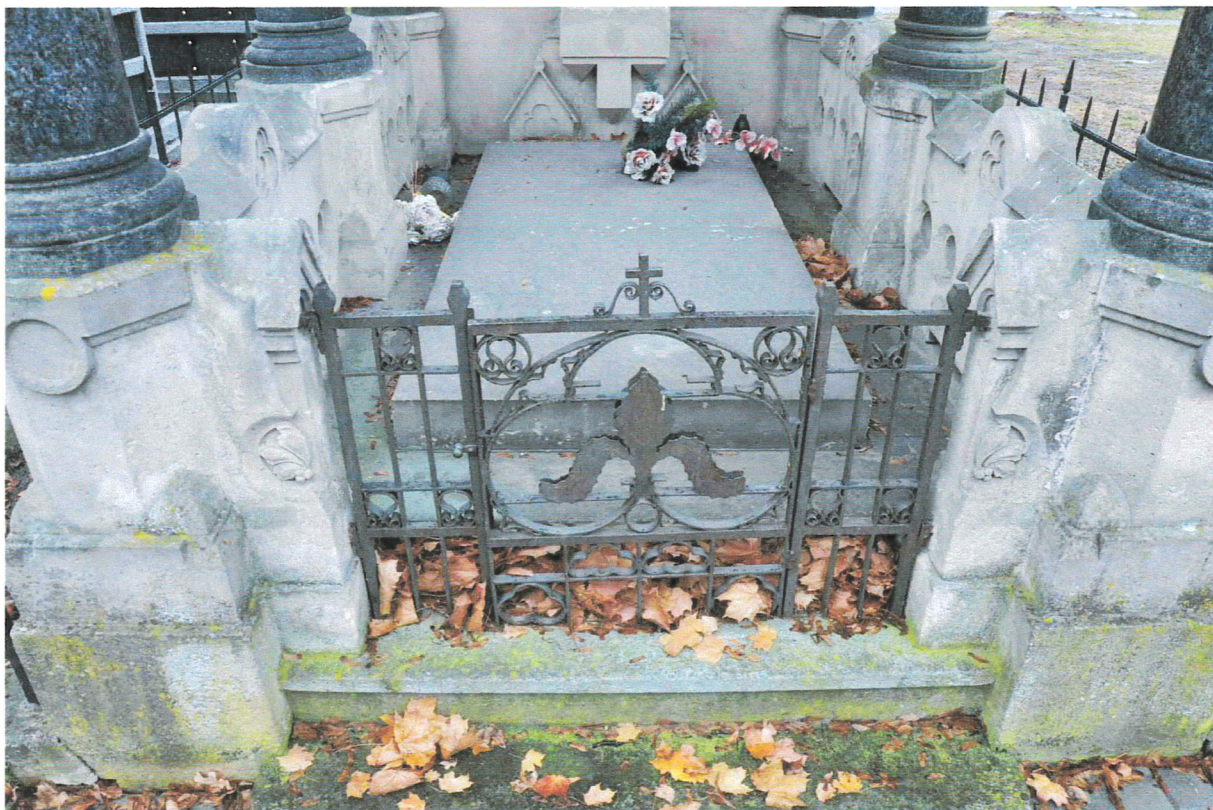
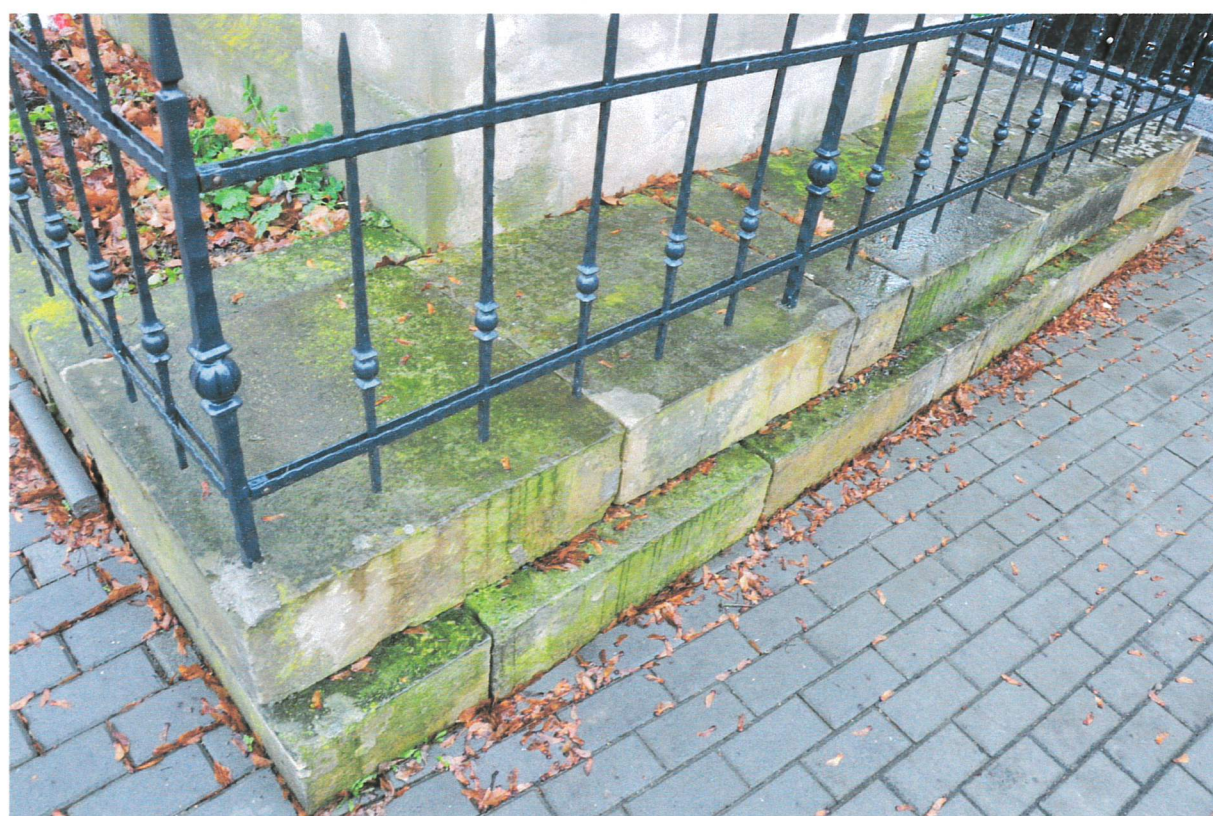
SOUČASNÝ STAV

Povrch přední branky a táhel je lokálně pokryt viditelnou korozí materiálu, na brance došlo k menším poškozením detailů kovářských detailů.

Poměrně závažnějším „prohřeškem“ z minulé opravy hrobky je pak finální povrchová úprava celého plůtku, která byla realizována nástřikem kovu lesklou úpravou komaxitem (komaxit je povrchová úprava kovů práškovým plastem, plast se nanáší elektrostaticky na kovový povrch a díky tomuto procesu je možné povrchovou úpravu komaxitem využít jen u kovových vodivých prvků). Tato povrchová úprava je naprosto nevhodná a nepatřičná.

Stav kovových součástí, branka zkorodována, plůtek opatřen druhotně nevhodně vrstvou komaxitu

Demontované prvky, především pak komaxitem druhotně upravený plůtek bude nutné celoplošně opískovat, poté by bylo ideální provést úpravu žárovým zinkem. Ponechaná táhla budou opískována na místě pomocí pískovačky a adekvátního abraziva. Ihned poté bude povrch inhibován tak, aby bylo zamezeno další korozi. V další fázi bude povrch táhel opatřen dvěma vrstvami základové barvy.

Finální barevná úprava všech prvků bude provedena v jednom barevném tónu tmavé kovářské grafitové barvy. Jako ideální se jeví kovářská grafitová barva Schiedel, v úpravě kladívkové antik, tmavě šedá barva s matným leskem.
