STAVĚBNĚ-TECHNICKÝ PRŮZKUM

BYTOVÉHO DOMU NA UL. SÍDLIŠTĚ POD LESEM 22, ODRY

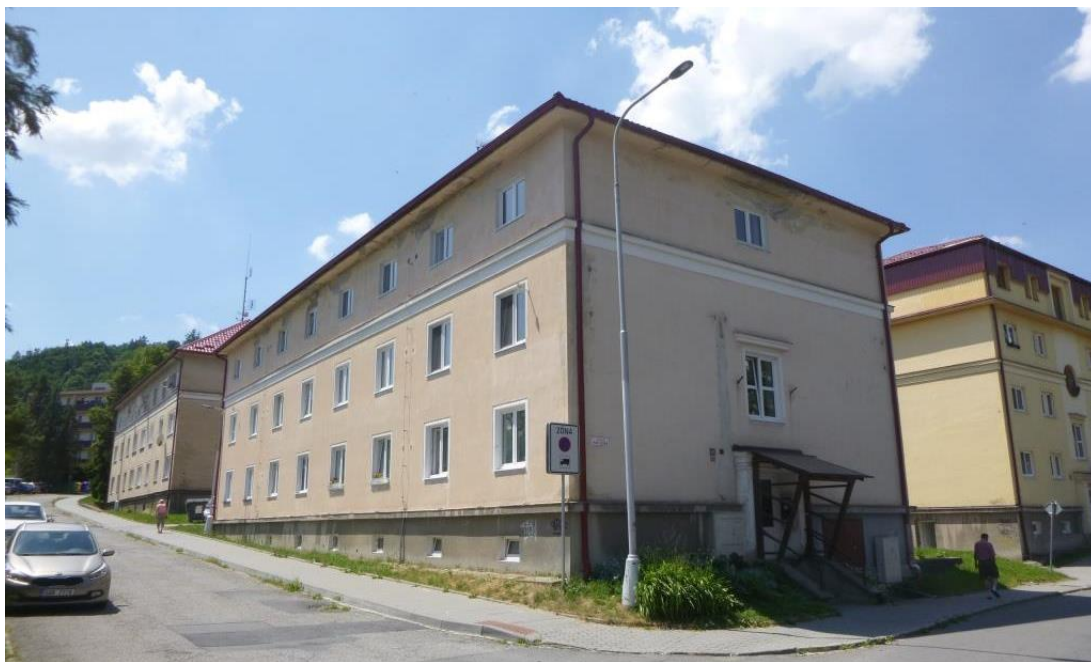
Pohled na řešený objekt ze strany od ulice Nadační.

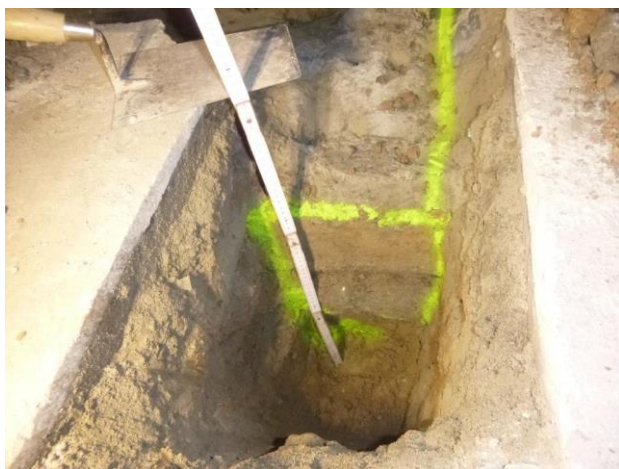
- Základy obvodových zdí tvoří betonové pásy šířky 1350 mm a výšky 600 mm.
- Hloubka základové spáry je 620 mm pod úroveň podlahy sklepa.
- Odebraný vzorek základové zeminy byl postoupen na laboratorní rozbor do akreditované zkušební laboratoře Unigeo.

Pohled na sondu S1, provedenou u podélné obvodové zdi.

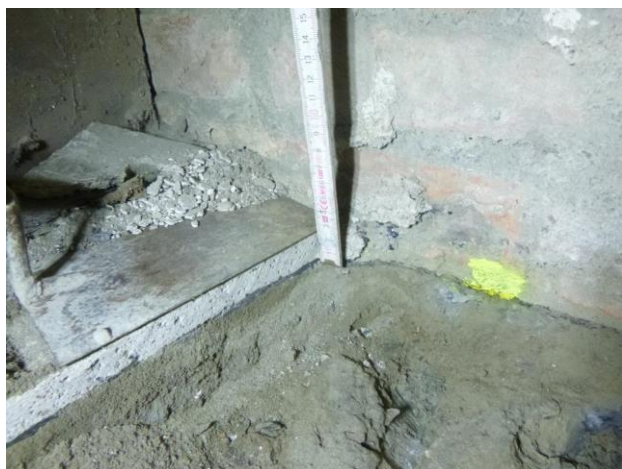
Měření hloubky základové spáry od podlahy ve sklepe.

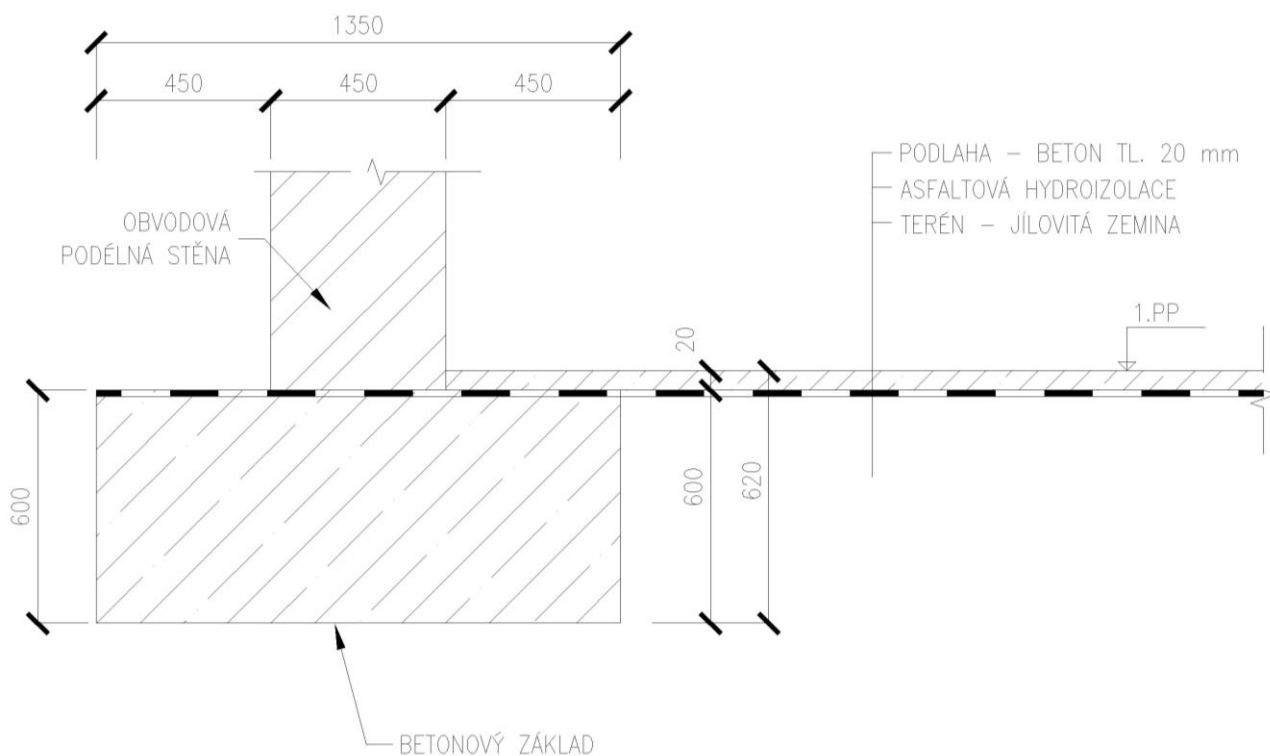
Na následujícím schematickém obrázku je tvar základu v řezu v místě provedené sondy, kde je vidět zjištěná hloubka založení a rozměry základových pásů.

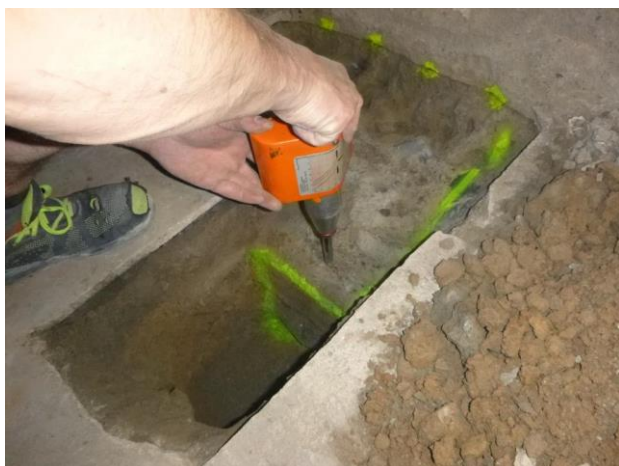
Základové pásy jsou tvořeny z betonu proloženého lomovým kamenem. Na obnažené části základů byla vybroušena zkušební místa pro stanovení pevnosti betonu v tlaku. Pevnost byla zkoušena nedestruktivní metodou Schmidtovým tvrdoměrem typu LR od švýcarského výrobce Proceq. Tvrdoměr je ve zkušebně vedený pod evidenčním číslem 054/P a je metrologicky ověřený.

Naměřené hodnoty byly mimo rozsah přístroje. Podle přípravy zkušebních míst a následných zaznamenaných odrazů na přístroji je odhad pevnosti v tlaku s nezaručenou přesností v rozmezí 5-10 MPa.

Pohled na sondu S1, provedenou u podélné obvodové zdi.
