Obec :	Odry (599701)	Zodpovědný projektant

K.Ú. :	Klokočůvek (656526)	Ing. Karel Černoch		
Parc.č. :	p.č. 25/1, 25/2, 25/3, 83/2 a 83/3	Vypracoval:		
Investor :	Město Odry Masarykovo náměstí 16/25 742 35 Odry	Pavel Richtářík Stupeň PD: Společné územní a stavební řízení		
			Ing. Karel Černoch Malá strana 22 Suchbát n. Odrou 742 01 tel.: 556 713 639 www.stavoatelier.webnode.cz	
Název stavby :	"Stavební úpravy objektu č.p. 327, Klokočůvek"		Datum:	2.2017
			FaA4:	4
			Měřítko:	1:100
Název výkresu :	2. NP - Nový stav	Číslo výkresu:	11

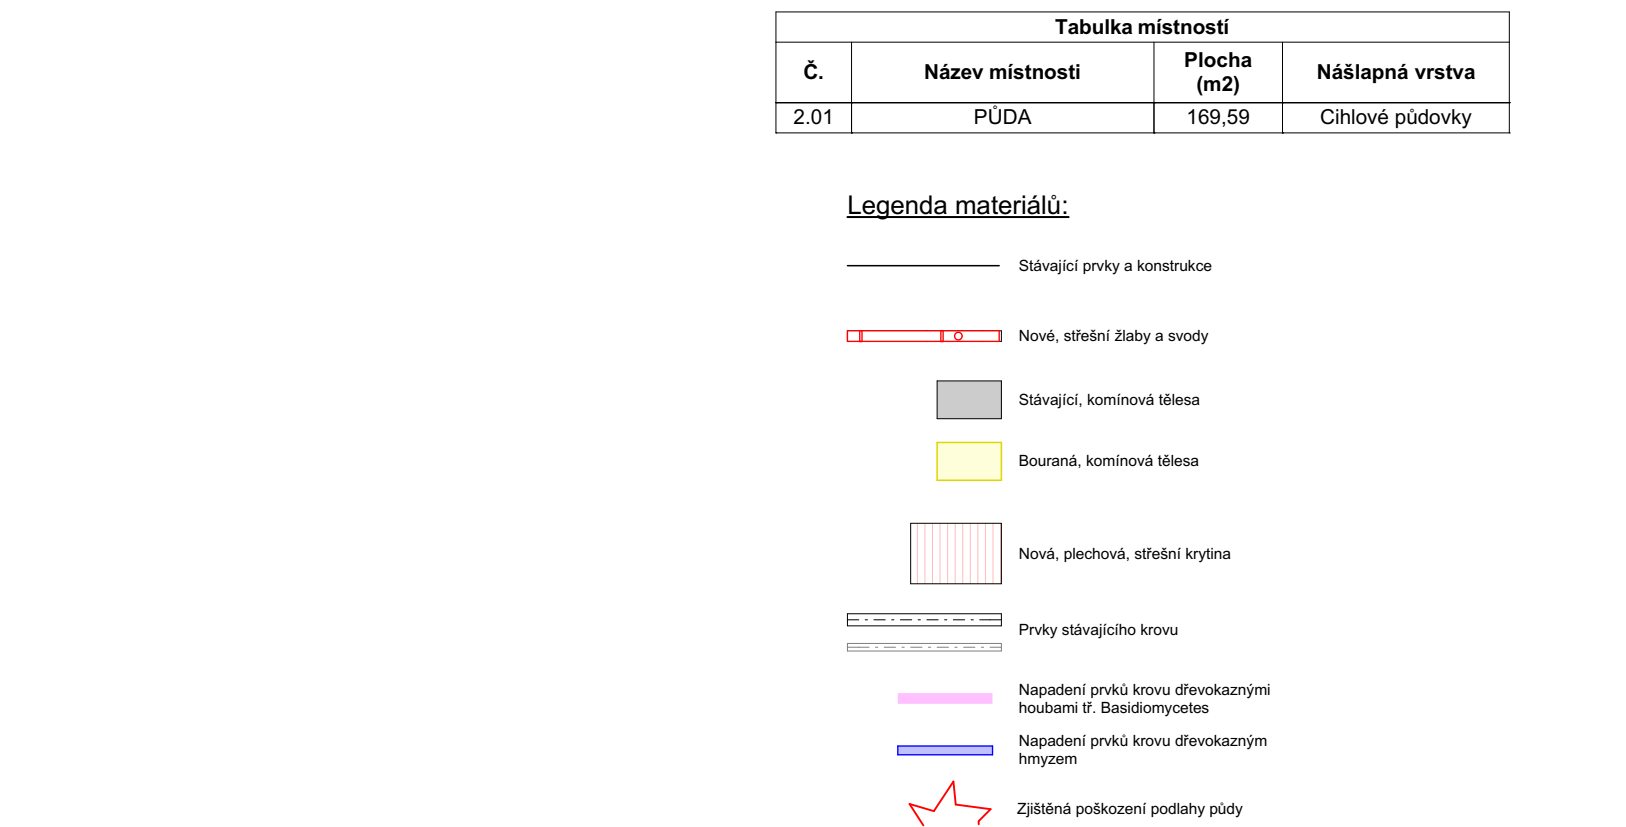
Zkratka v plánu	Napadený prvek	Popis zjištěného napadení					Návrh sanačních opatření a tesařských oprav			
		Zeslabení profilu přibližně	Rozsah napadení	Poznámka	Druh napadení dřevokazný hmyz	hnědá hniloba plodnice/ mycelium	Výměna	Přílošky počet	Přílošky délka	Poznámka
KROV										
P1	práh	50%	3,0 m		červotoč + tesařík	hnědá hniloba				
P2	práh	totální	1,5 m	pod krátketem KRA3	červotoč	hnědá hniloba		6,0 m		výměna části prvku, spoje na pláty
P3	práh	100-50%	3,0 m		červotoč	hnědá hniloba		4,5 m		výměna části prvku, spoje na pláty
P4	práh	50%	0,5 m		červotoč	hnědá hniloba		1,0 m		výměna části prvku, spoje na pláty
SL1	sloupek	30%	0,5 m			hnědá hniloba				otesání a tlaková injektáž 1,4 m
VKRA1	výměna krátkáč	50%	1,5 m		červotoč			4,1 m		výměna celého prvku
VKRA2	výměna krátkáč	50%	1,0 m		tesařík	hnědá hniloba		2,0 m	1 ks	2,0 m
VKRA3	výměna krátkáč	20%	2,0 m		tesařík	hnědá hniloba				otesání a tlaková injektáž 3 m

V1	vaznice středová	50%	0,5 m			hnědá hniloba				otesání a tlaková injektáž 1,5 m
VT1	vazný trám	50%	0,8 m	zhlaví	červotoč	hnědá hniloba		2,0 m	2 ks	2,5 m
VT2	vazný trám	30%	1,0 m	zhlaví	tesařík			1 ks	2,5 m	2,5 m
VT3	vazný trám	50%	0,7 m	zhlaví	červotoč	hnědá hniloba		3,2 m	2 ks	2,0 m
VT4	vazný trám	50-80%	0,7 m	zhlaví	červotoč	hnědá hniloba		3,2 m	2 ks	2,0 m
