SMLOUVA O DÍLO

uzavřely níže uvedeného dne, měsíce a roku v souladu s § 2586 a násl. zákona č. 89/2012 Sb., občanský zákoník, ve znění pozdějších předpisů (dále jen „občanský zákoník“), tuto smlouvu o dílo (dále jen „smlouva“), a to na základě rozhodnutí zadavatele o výběru dodavatele u veřejné zakázky malého rozsahu s názvem „Restaurování sloupu se sochou Panny Marie v Odrách“.

Sloup se sochou Panny Marie, Odry

Restaurátorský záměr
(technický popis, aktuální stav,
postup sanace, obnovy, ošetření)

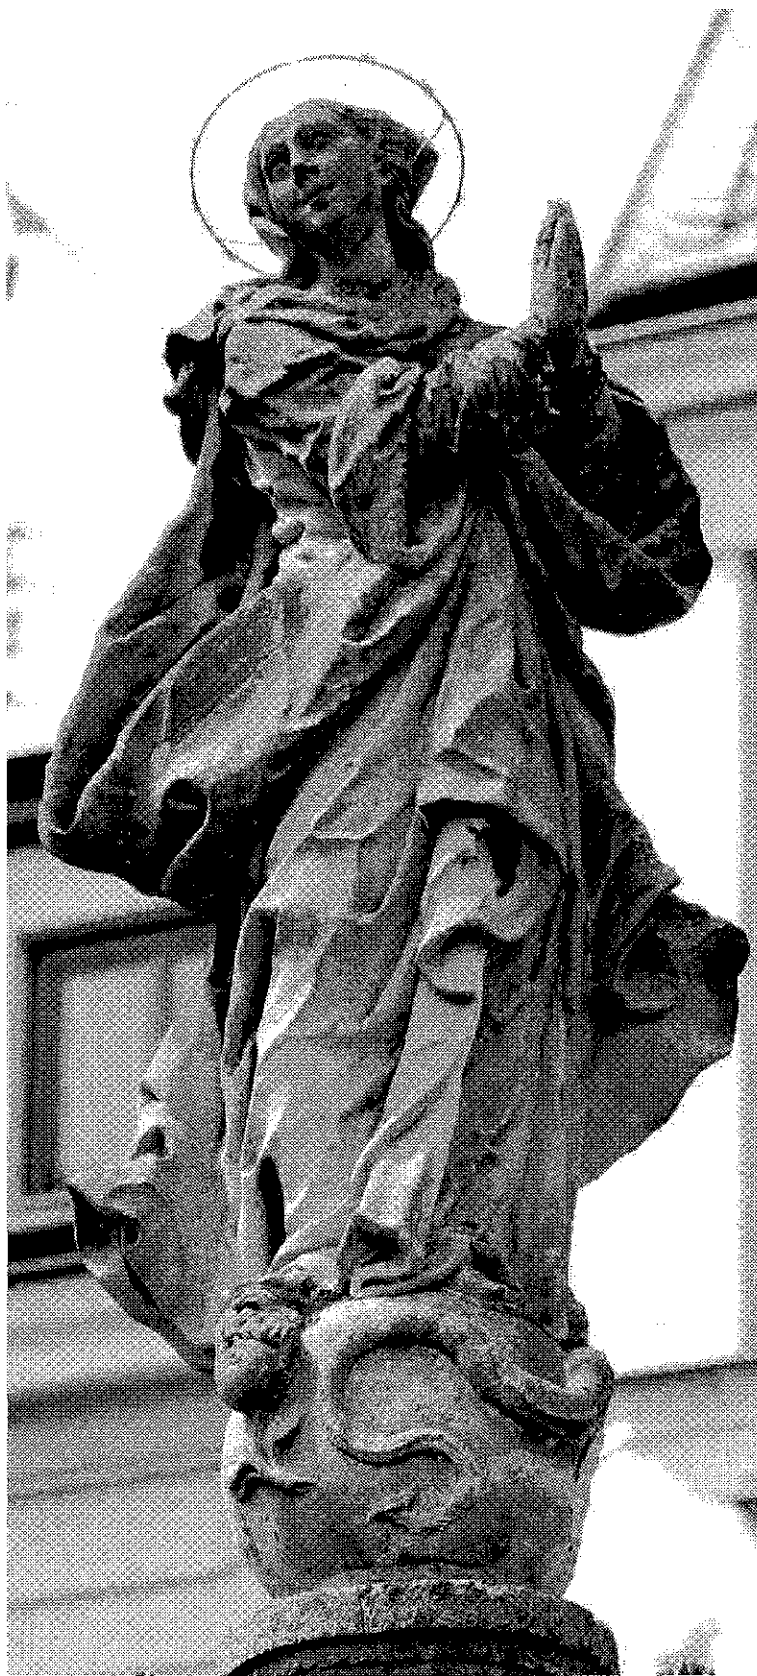
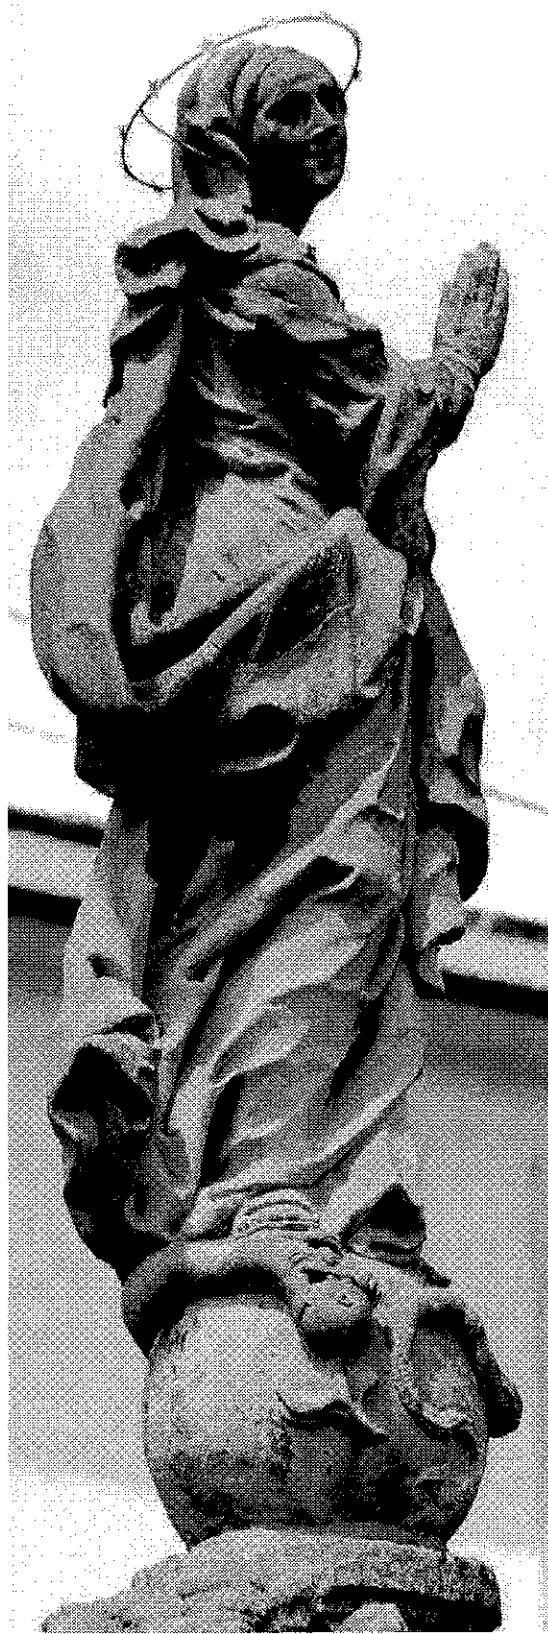
Obr. č. 5-6: Skulptura Panny Marie zhotovená v dílně sochaře Filipa Sattlera. Silné sádrovcové krusty v dešťových stínech, biologické napadení, tmavé nečistoty a silikátový film na exponovaných plochách, hloubkové trhliny, dožilé starší tmely.

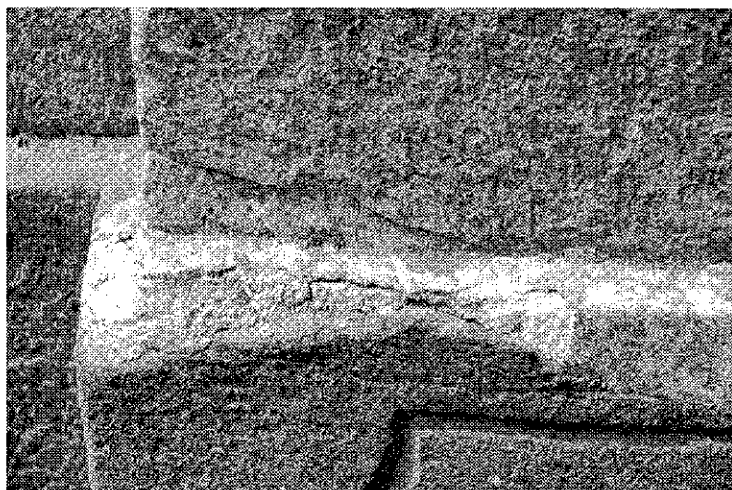
Obr. č. 8: Čelní strana spodního bloku podstavce. Detail rohu s degradovaným tmelem.

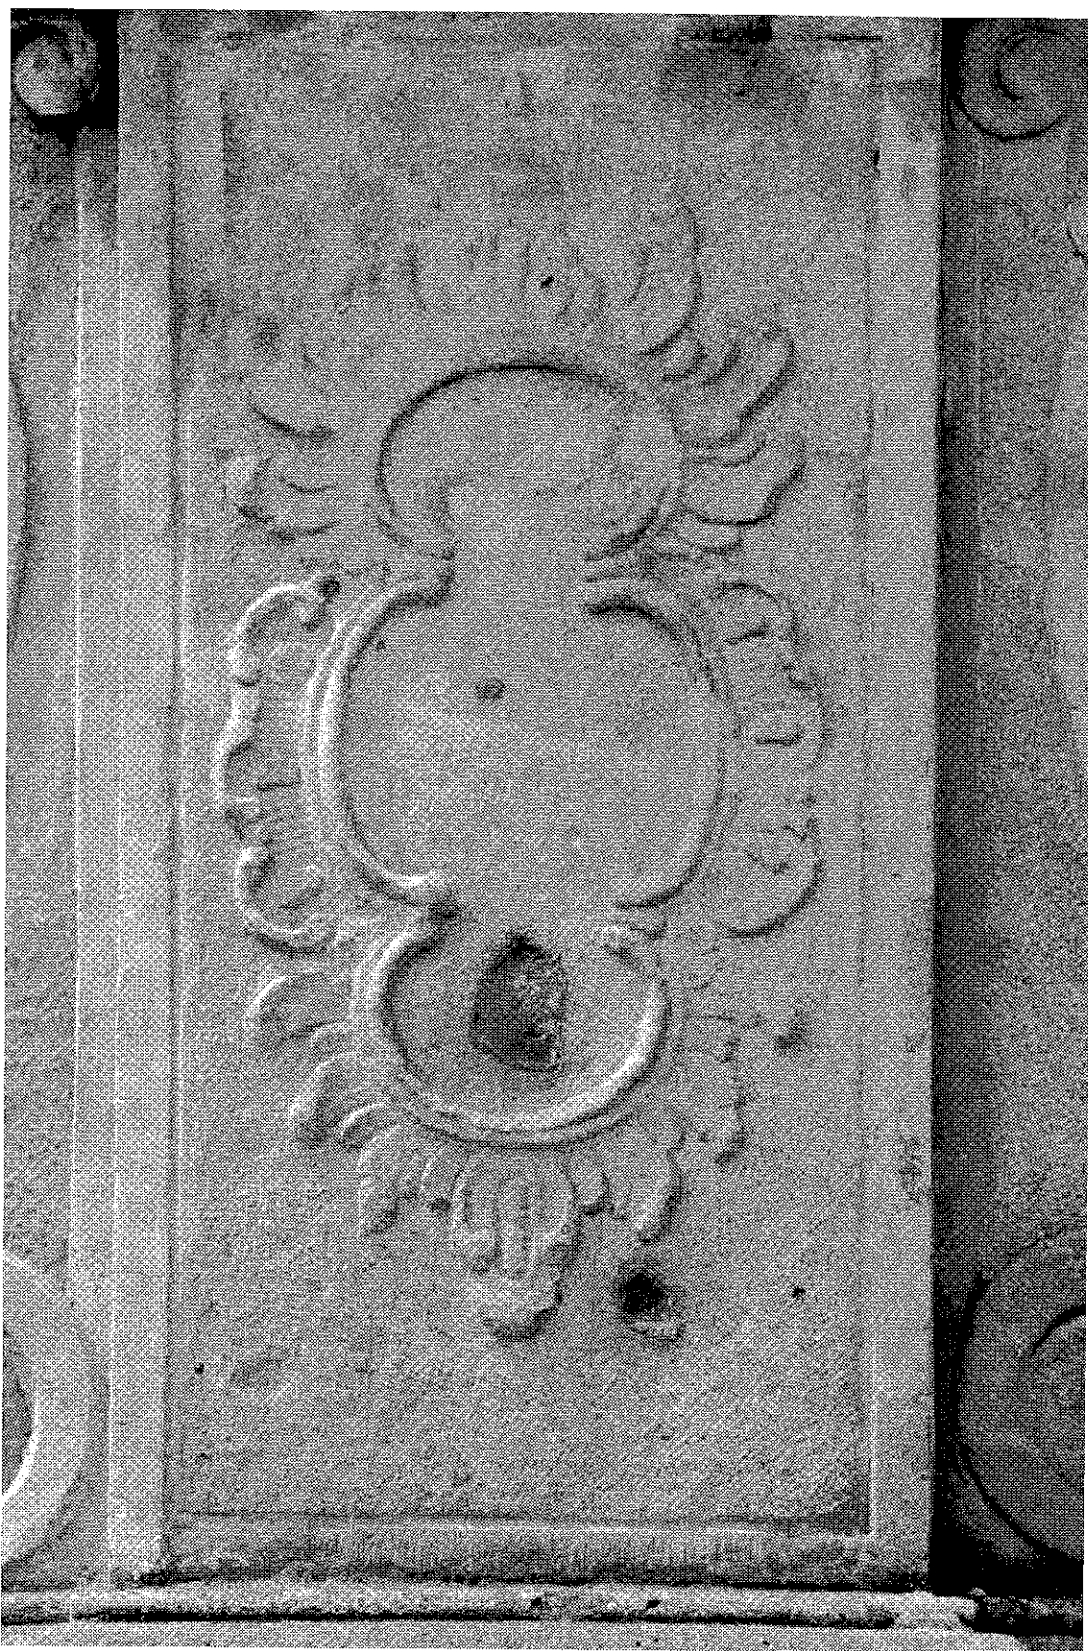
Obr. č. 10: Čelní strana středního bloku podstavce. Zvětrání kamene, korozní jádra pyritových ložisek, různorodé starší dožívající tmely s nevhodnou barevností a strukturou.

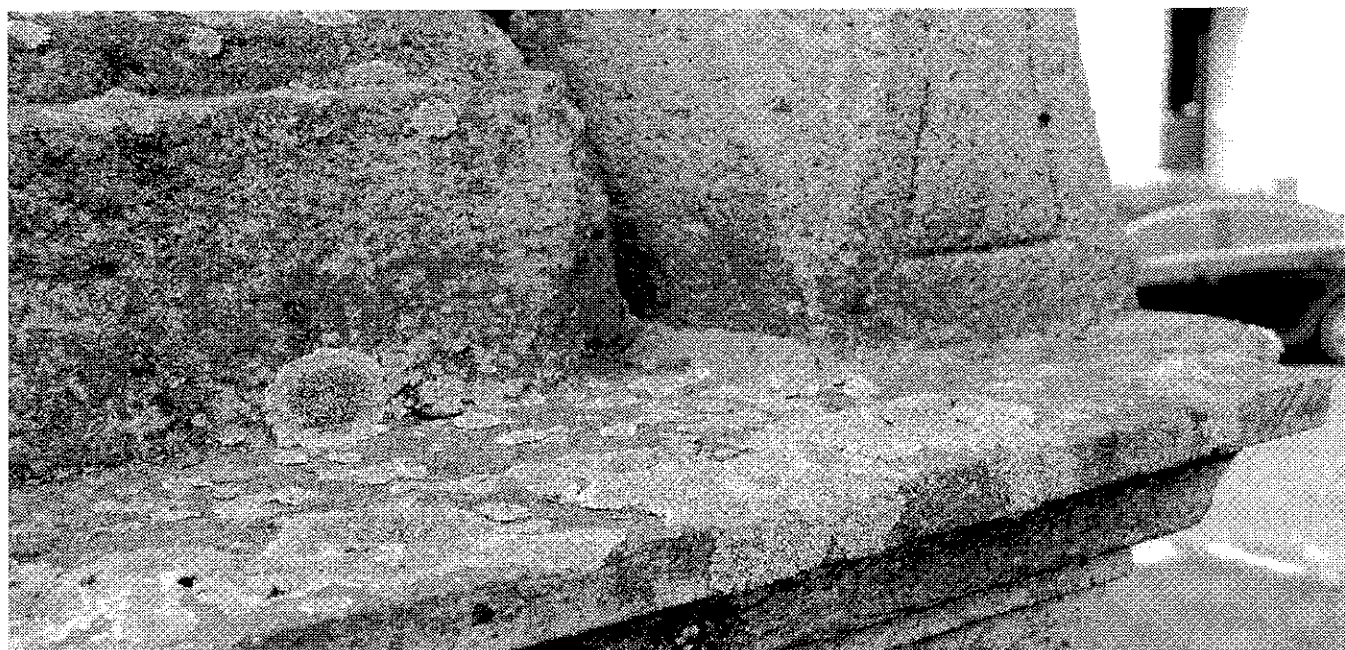
Obr. č. 16: Horní vodorovná plocha bloku „korunní“ římsy, oddělující spodní část podstavce od horní části s figurálními skulpturami. Silné znečištění a biologické napadení povrchu mechy a lišejníky, jejichž vlivem dochází k naleptávání kamene a vydrolování křemičitých zrn.

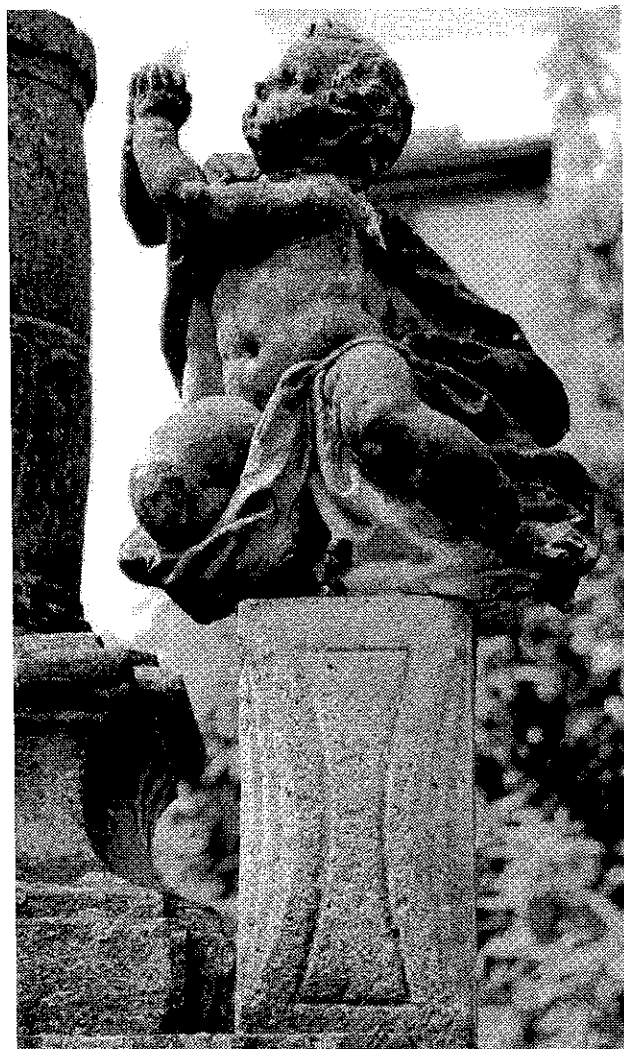
Obr. č. 17: Andílek na sloupku po levé straně sochy Panny Marie, v deštových stínech jsou vidět silné tmavé sádrovcové krusty.

Povrch kamene bude očištěn.¹ V rámci čištění bude provedeno odstranění sádrovcových krust z dešťových stínů, pod kterými kámen degraduje. Na krusty bude nanesen buničtinový zábal s 15 % roztokem hydrogenuhličitanu amonného po dobu 24 hodin, který krusty změkčí. Ty budou následně odstraněny spolu se zábalom pomocí špachtlí a skalpelů.² Během procesu čištění budou uvolněny a odstraněny také starší dožilé tmely a vysprávky, zejména ta, které již technologicky ani esteticky nevyhovují. V této fázi budou také uvolněny starší kovové korodované čepy a kramle. Poté bude povrch památky již jen lokálně dočištěn pomocí mikroabrazivního nízkotlakého čištění zařízením s patentovanou rotační tryskou, zejména v plochách, které jsou pokryty tmavým nerozpustným silikátovým filmem. Tento postup čištění zajistí optimální výsledek s minimalizací možného poškození povrchu kamene.

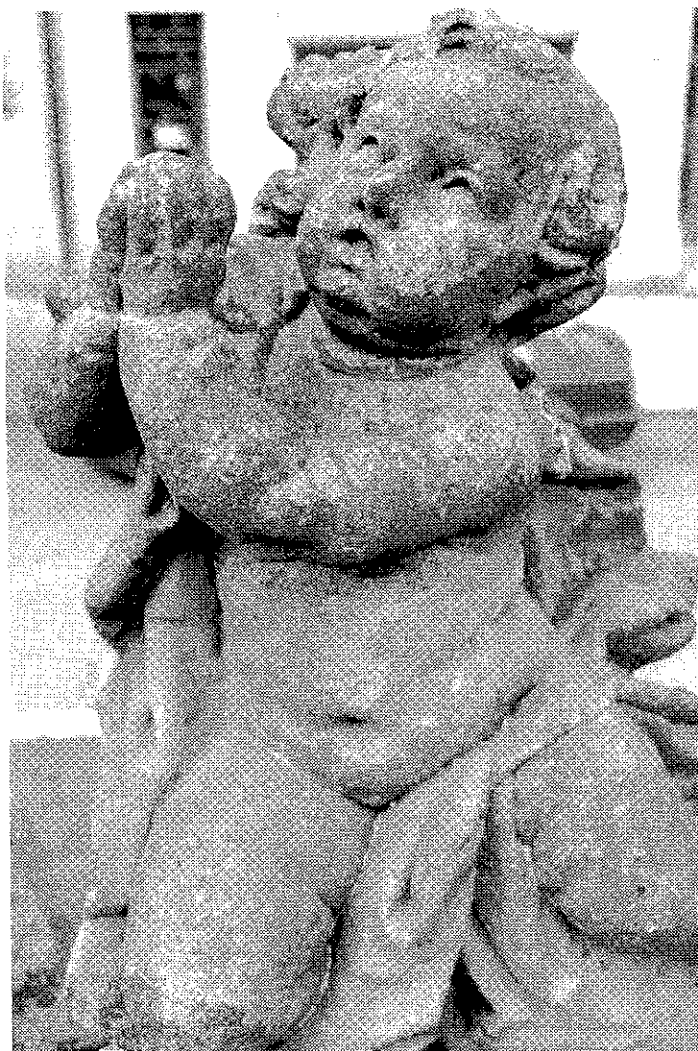
Obr. č. 18: Andílek na sloupku po levé straně sochy P. Marie, lokální biologické napadení, silikátové filmy s nečistotami a důlková koroze na exponovaných plochách.

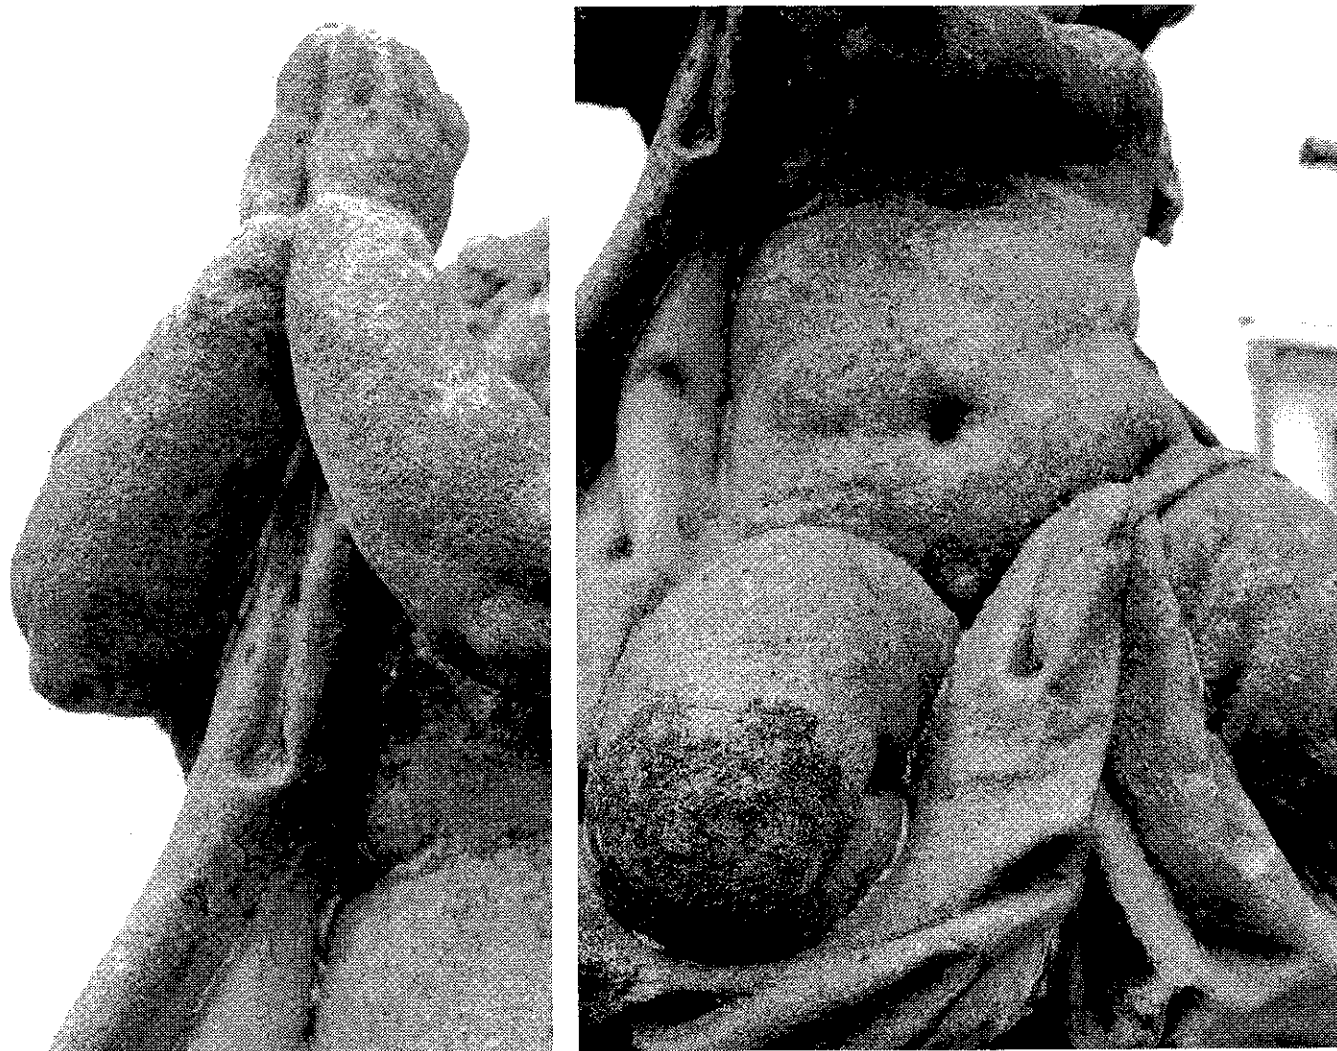
Obr. č. 20-21: Andílek na sloupku po levé straně sochy Panny Marie, viditelné stopy po starších povrchových úpravách (barevných?) dochované v hloubkách záhybů těla a drapérie.

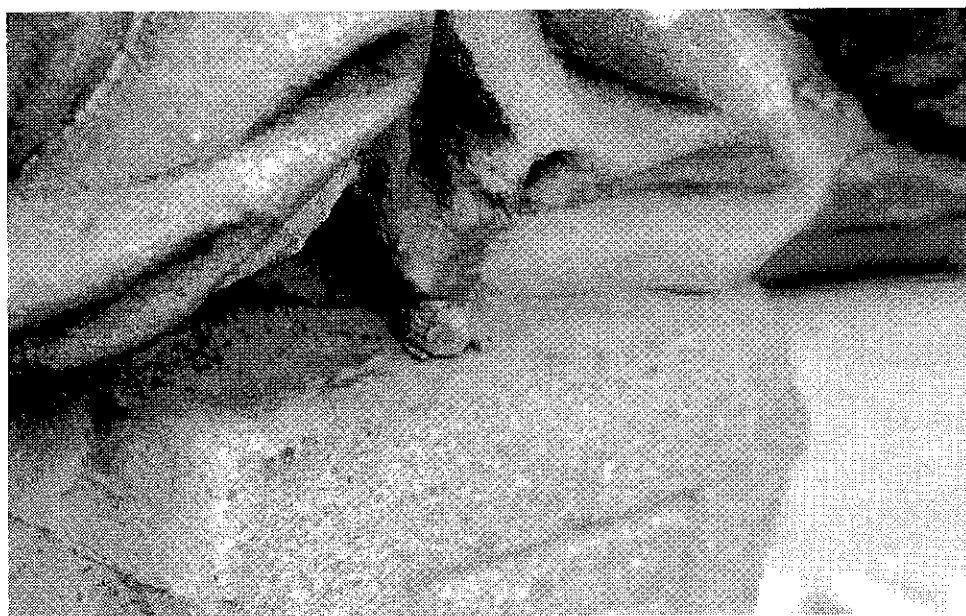
Obr. č. 21: Andílek na sloupku po levé straně sochy P. Marie, sádrovcová krusta a vedle dřevěný kolíček ze starší montáže.

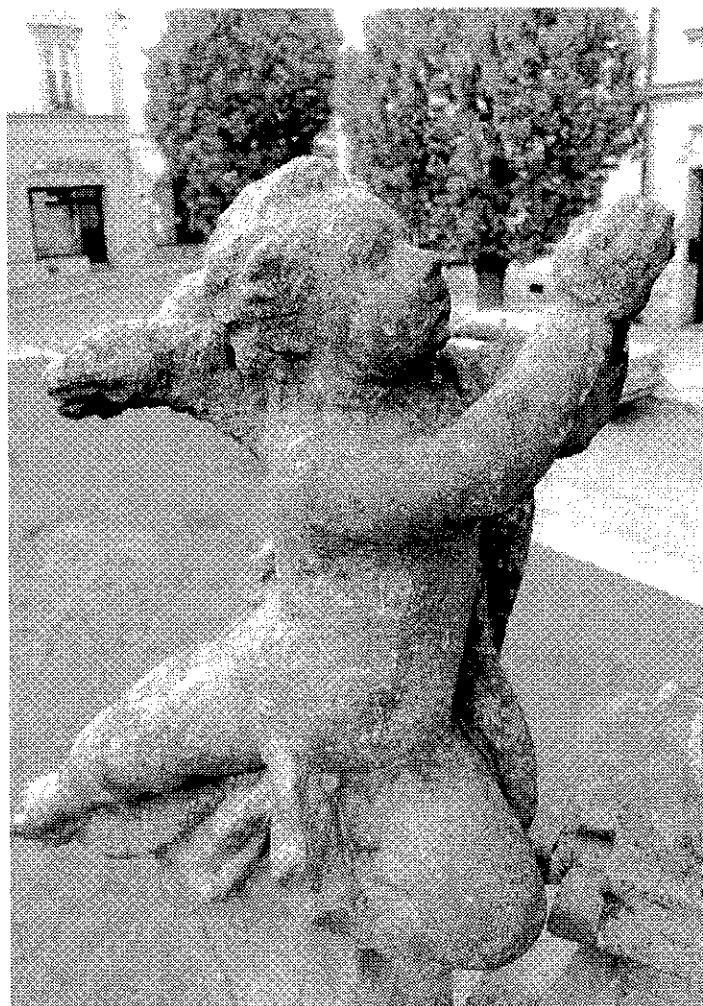
Obr. č. 23: Andílek na sloupku po levé straně sochy P. Marie, lokální biologické napadení, důlková koroze na exponovaných plochách.

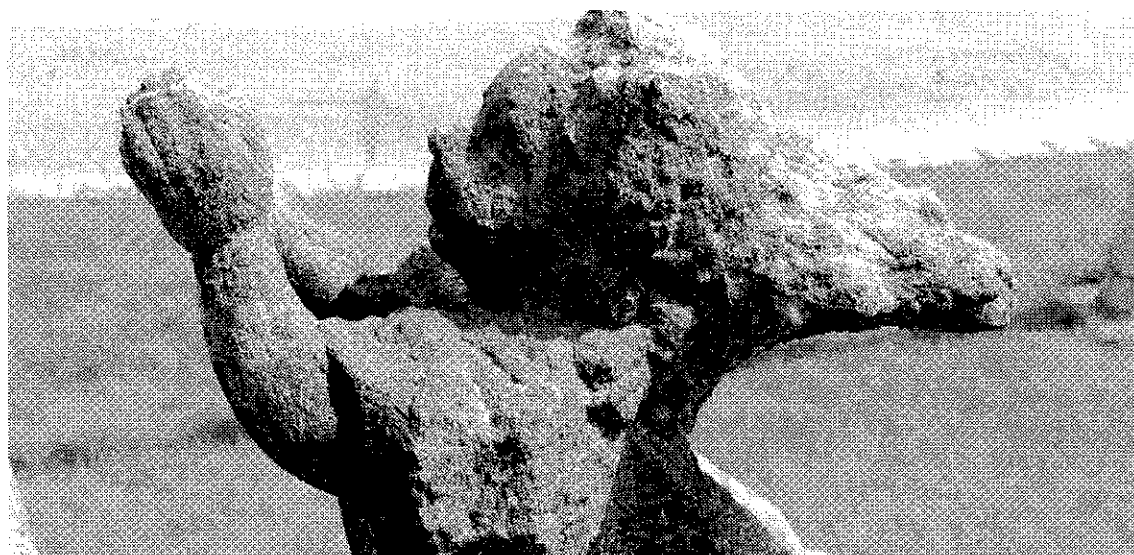
Obr. č. 24: Andílek na sloupku po levé straně sochy P. Marie, lokální biologické napadení, silná důlková koroze exponovaných ploch.

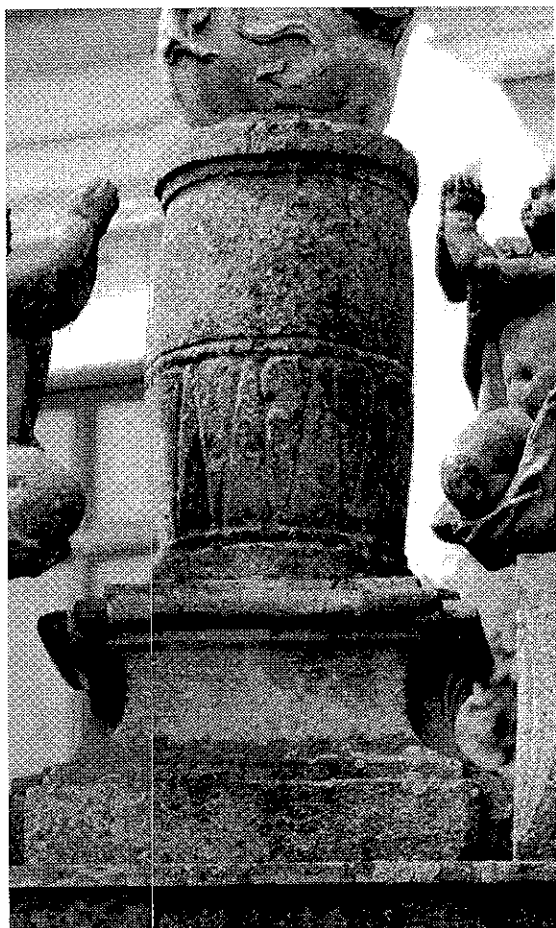
Obr. č. 25: Profilovaná patka a dřík sloupu sochy Panny Marie. Znečištění povrchu, boiologické napadení, různorodé starší dožívající tmely s nevhodnou barevností a strukturou.

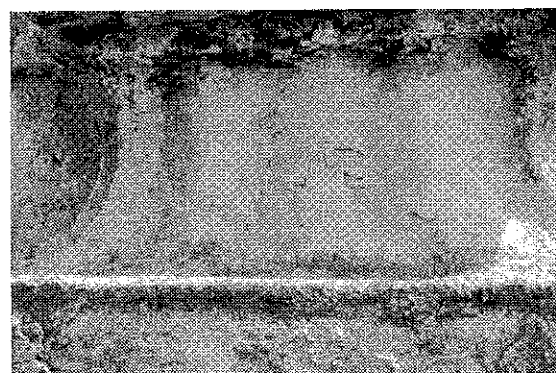
Obr. č. 26: Profilovaná patka sloupu sochy Panny Marie ze zadní strany. Silná degradace a zvětrání kamene v oblasti profilace kanelování. Šupinatění a plátkování kamene.

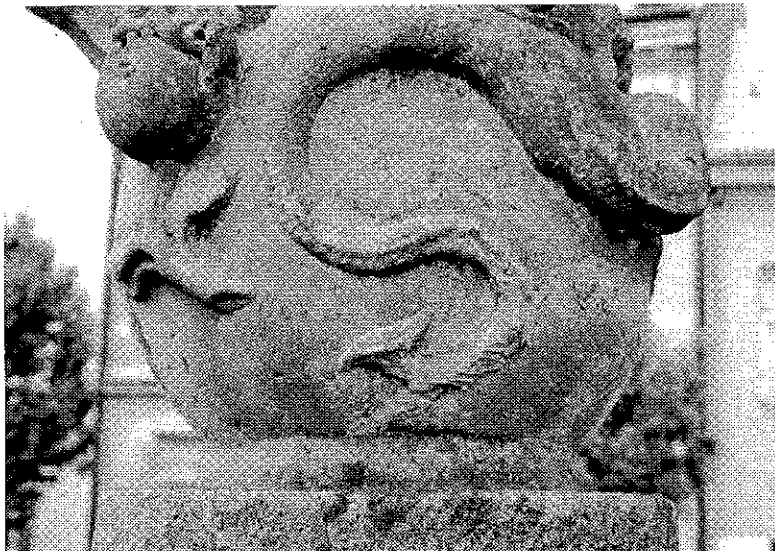
Nejzávažnější statické problémy má památka v oblasti nasazení sochy Panny Marie na sloup, kde je vidět řada hlubkových trhlin v glóbu, vzniklých roztažností korozních produktů vnitřních čepů. Předpokládáme, že také kotvení dalších prvků, vnitřní čepy, kramle a skoby budou již silně korodované.

Obr. č. 27: Čelní strana zemského glóbu ovinutého hadem na kterém stojí socha Panny Marie. Viditelná zatmelená prasklina spodní poloviny glóbu.

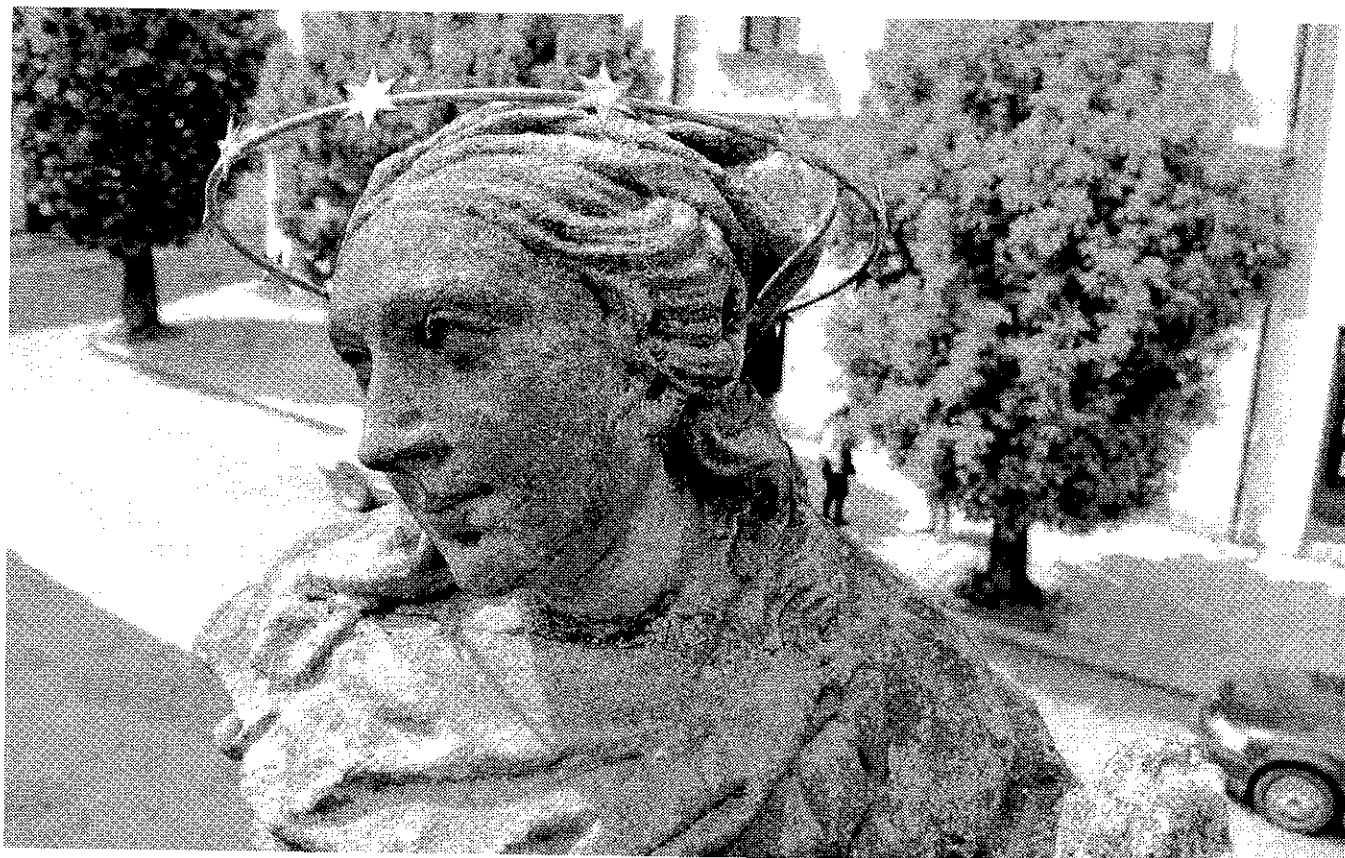
Obr. č. 29: Hlava sochy Panny Marie se svatozáří. Viditelná prasklina v místě napojení odlomené hlavy, zatmelená dožilým tmelem. Biologické napadení kamene, nečistoty, důlková degradace. Svatozář dochovaná již bez zlacení.

Dochovaná kovová svatozář bude repasována, opatřena antikorozními základovými a podkladovými nátěry a nově pozlacena 24 karátovým plátkovým dukátovým zlatem.

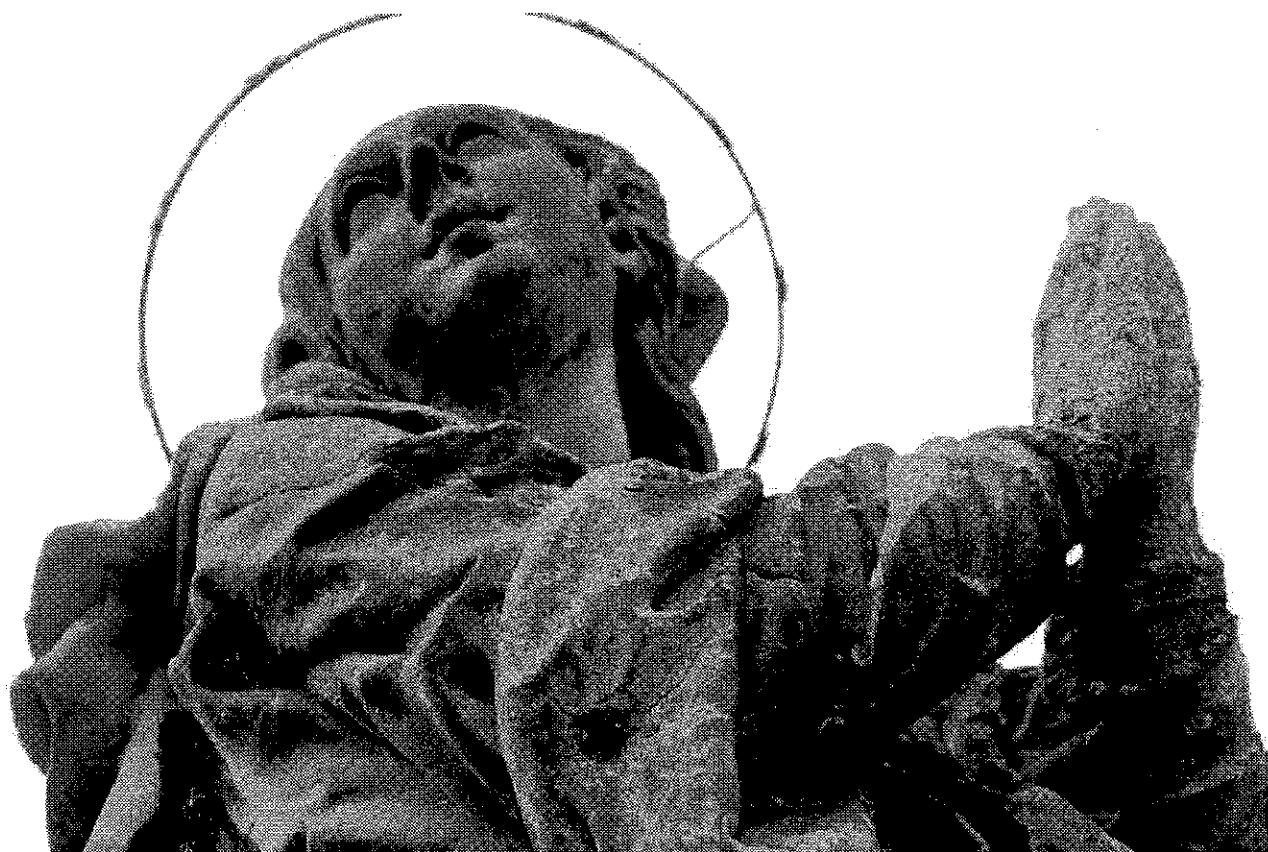
Obr. č. 31: Spodní pohled na hlavu sochy Panny Marie se svatozáří. Viditelná vodorovná hluboká prasklina v místě předloktí až po rameno. Biologické napadení kamene, nečistoty, důlková degradace.

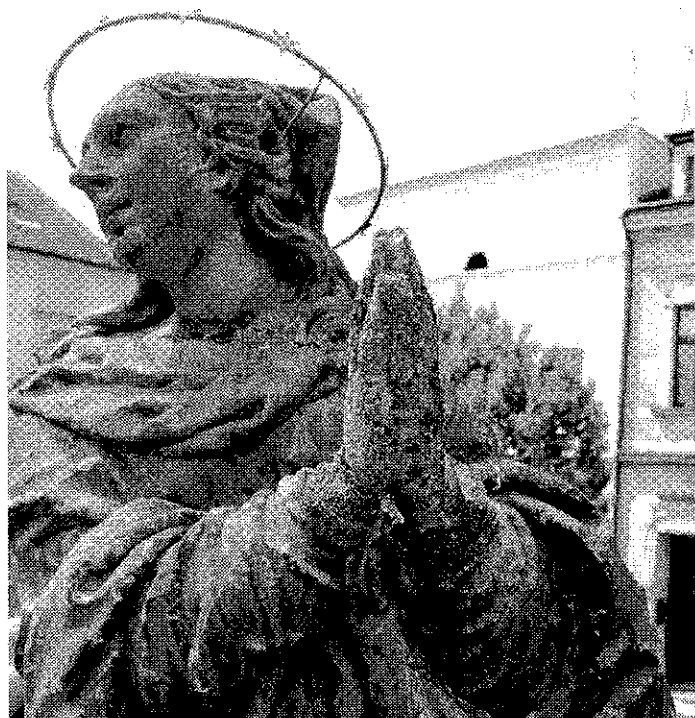
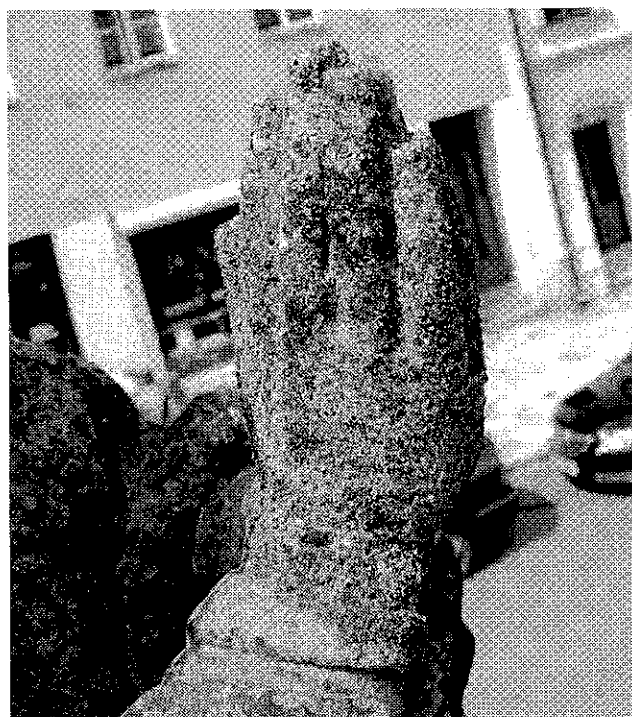
Obr. č. 31-32: Ruce sochy Panny Mari. Sepjaté ruce jsou zhotoveny z umělého kamene. Ten je již dožilý, drolí se a je povrchově zvětralý vlivem biologického napadení a větrné abraze.

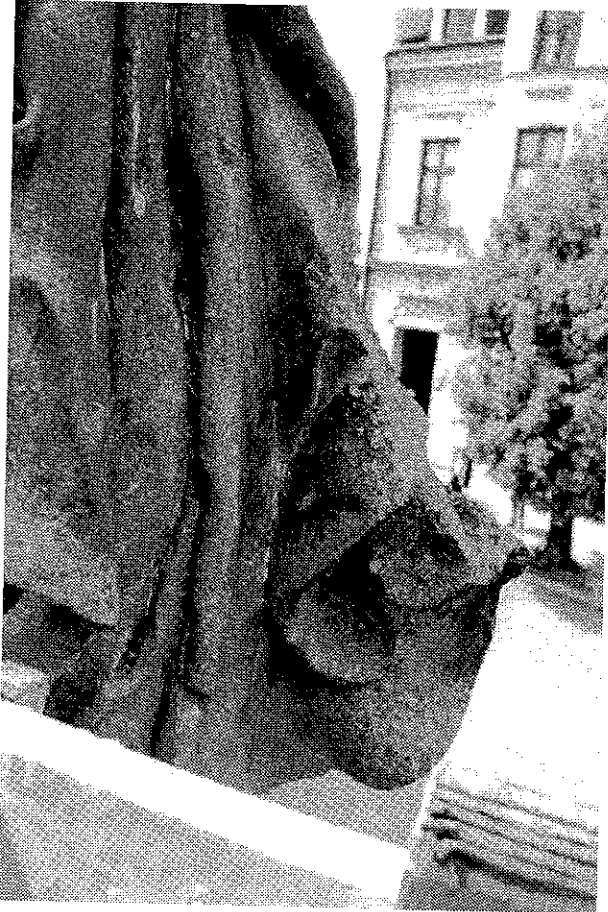
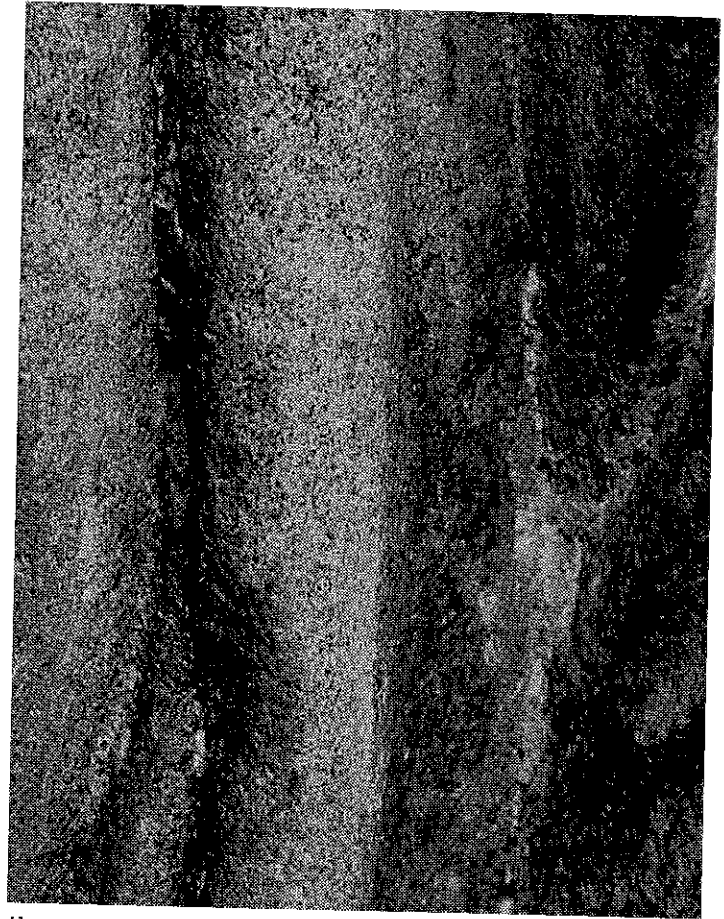
Obr. č. 33-34: Drapérie sochy Panny Marie. Detaily nálezu stop po starší povrchové úpravě v hloubkách a záhybech kamene.

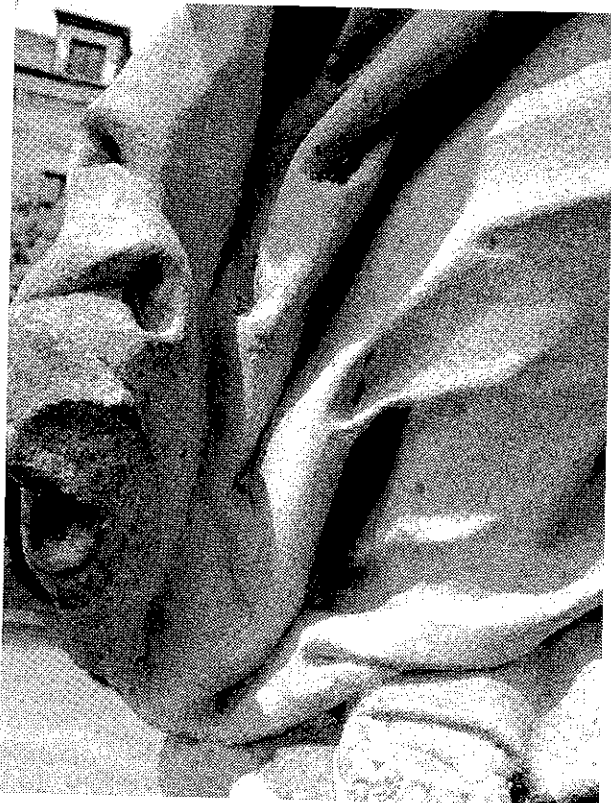
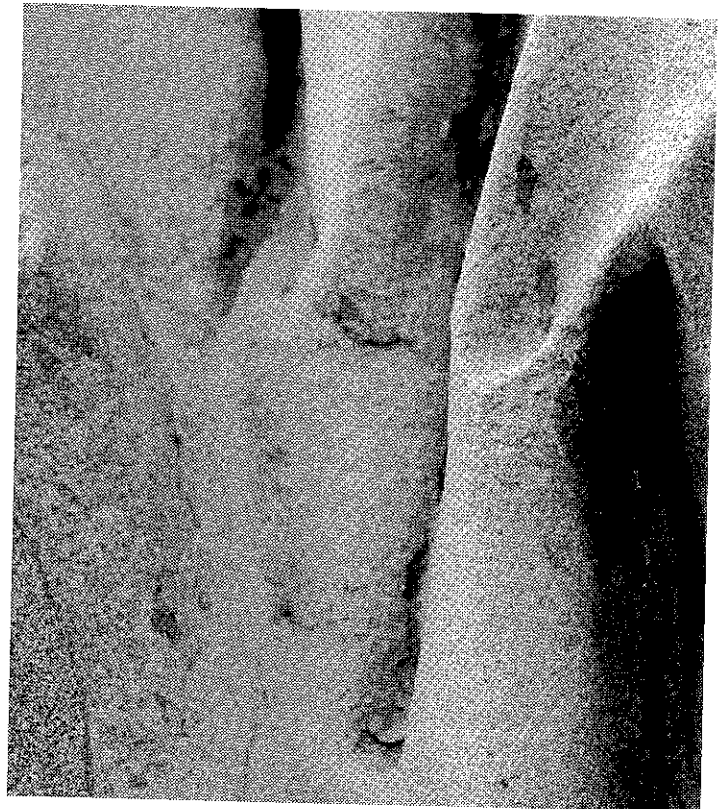
Obr. č. 35-36: Drapérie sochy Panny Marie. Detaily nálezu stop po starší povrchové úpravě v hloubkách a záhybech kamene.

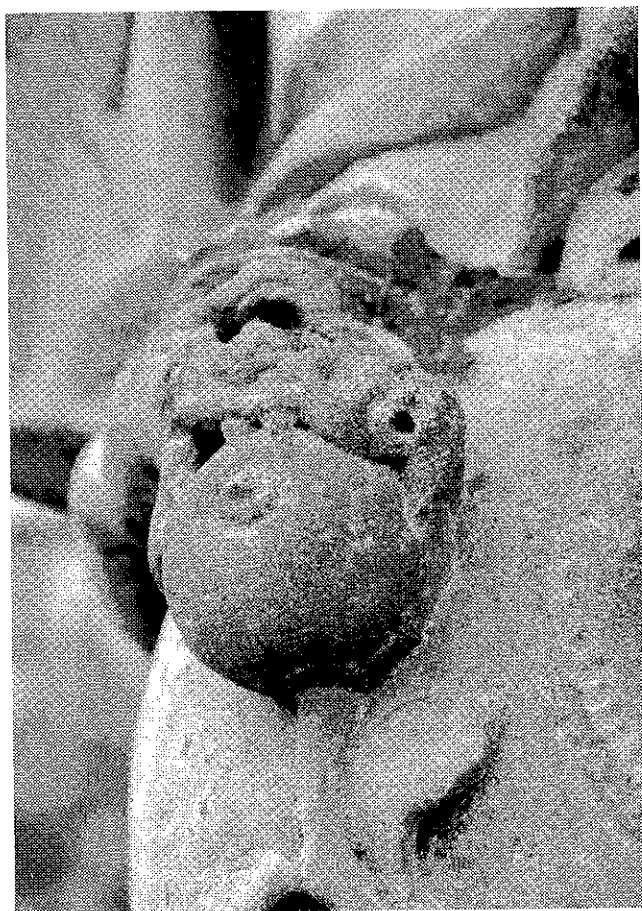
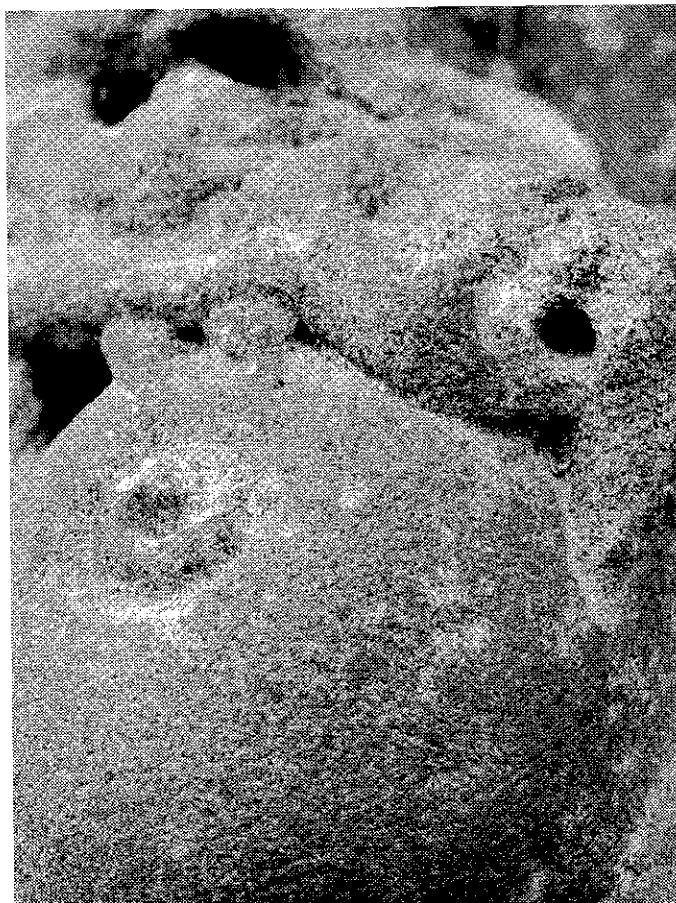
Obr. č. 37-38: Hlava hada s jablkem poznání na glóbu. Detaily nálezu stop po starší povrchové úpravě v hloubkách a záhybech kamene.

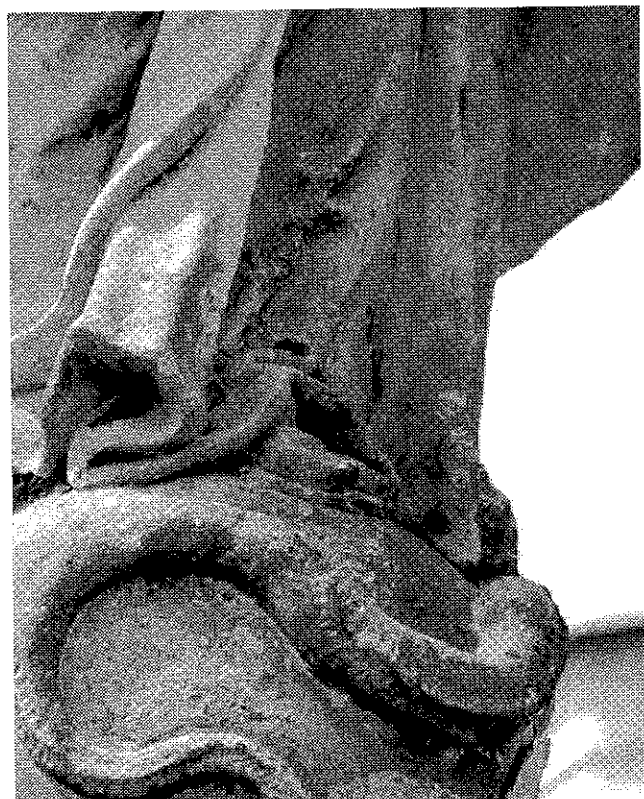
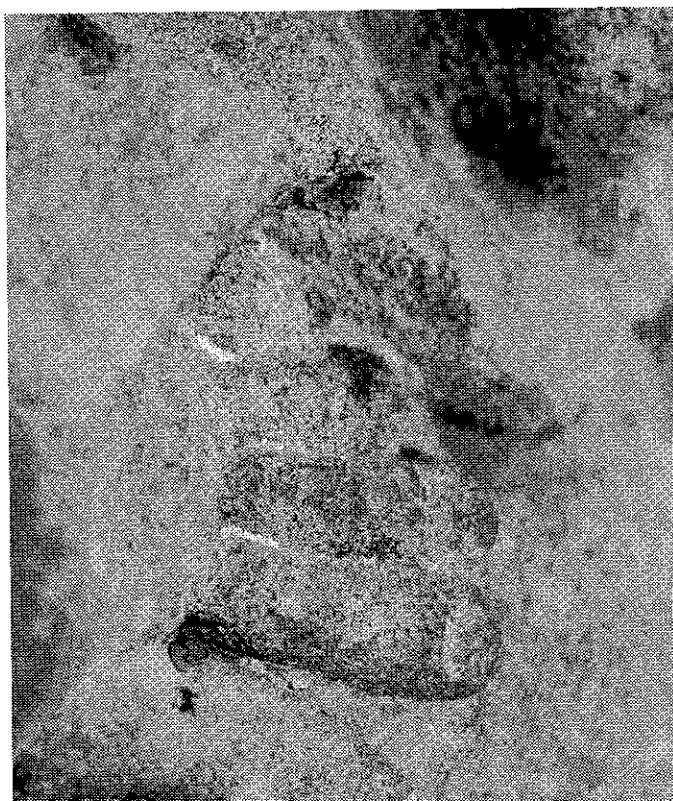
Obr. č. 39-40: Levá noha sochy Panny Marie. Detaily nálezu stop po starší povrchové úpravě v hloubkách a záhybech kamene mezi prsty.
